**COMUNE DI SERRA DE' CONTI**  
**PROVINCIA DI ANCONA**

**PROGETTO DEFINITIVO PER RIFACIMENTO DI UN TRATTO DI MURO DI  
CONTENIMENTO DEL CAMPO SPORTIVO COMUNALE - A.NOVELLI –  
CONNESSO AD OPERE DI MANUTENZIONE STRAORDINARIA**

RELAZIONE TECNICA GENERALE

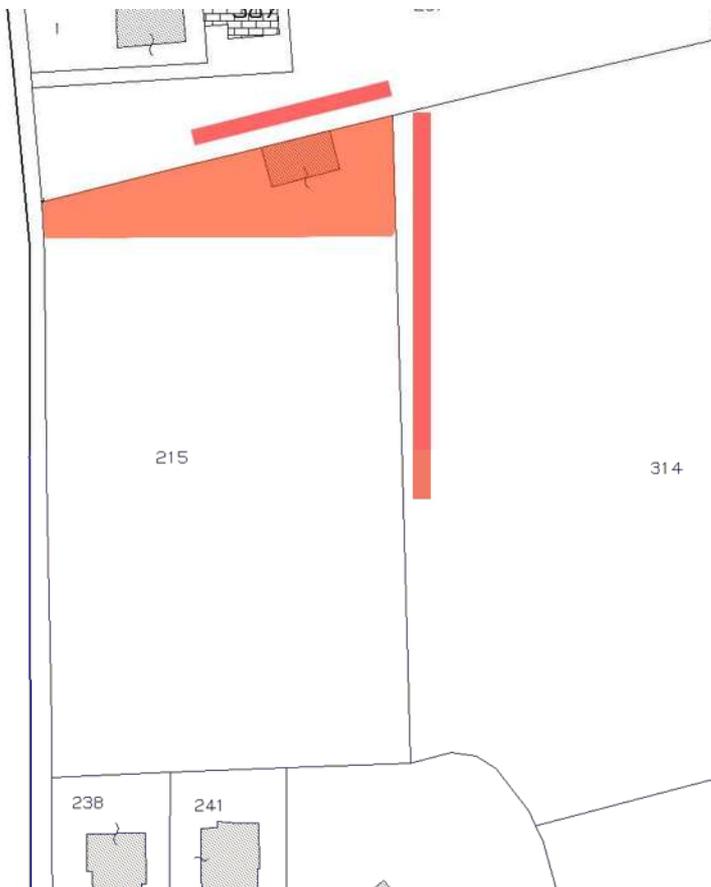
Zona di analisi e studio

La zona di analisi e di studio, relativa all'intervento sulle strutture portanti di contenimento terra, viene individuata lungo i lati nord ed est ed a ridosso dei fabbricati esistenti limitrofi.

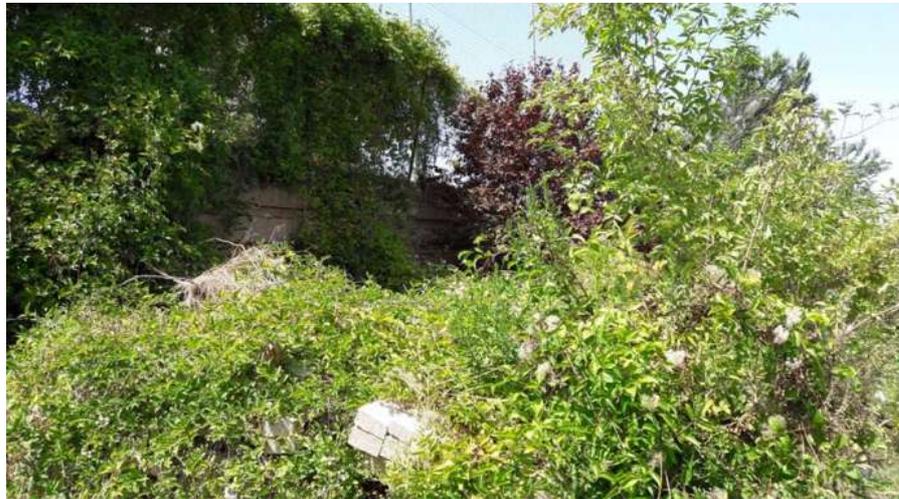
Le manutenzioni a ridosso dell'opera di sostegno del terrapieno del campo sportivo sono pressoché inesistenti.

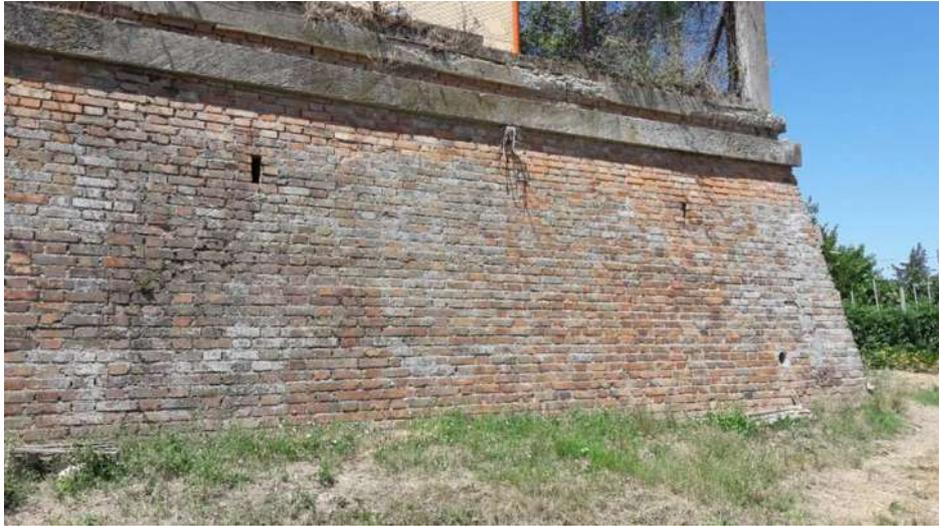
Le murature di contenimento vertono in uno stato di ammaloramento e vetustà; presentano dissesti dovuti a principi di ribaltamento, schiacciamento con espulsione dei conci di muratura, sfaldamento della muratura, lesioni dovute a cedimenti in fondazione lungo il lato est, lungo il lato lato nord e a ridosso dell'angolo nord-est, dove sono presenti gli spogliatoi ed il magazzino.

Gli interventi previsti per i muri di contenimento terra sui fronti est e nord, lati verso valle, prevedono una messa in sicurezza delle strutture esistenti, attraverso la realizzazione di nuovi sistemi formati da muri in cemento armato su pali per bloccare i cedimenti in fondazione dalle strutture esistenti ed il loro ribaltamento.

A seguito dell'avvenuta messa in sicurezza, si procede con la manutenzione delle murature e dei cordoli rimaste a vista, attraverso operazioni di scuci e cuci delle murature in mattoni lesionate; la revisione, asportazione di calcestruzzo ammalorato, ricostruzione di spessori

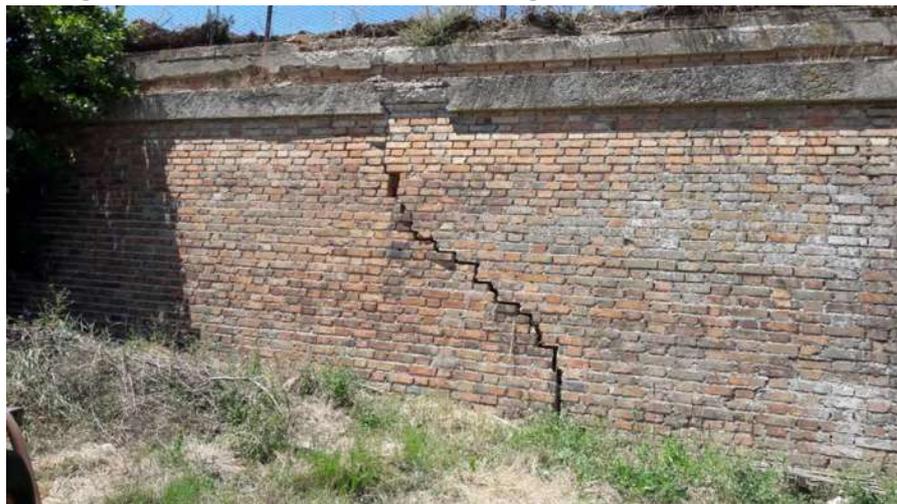
La struttura in oggetto presenta danni medio-gravi in più punti del suo sviluppo, in particolar modo a ridosso dell'angolo nord-est - lato est è presente una lesione importante di tipo diagonale, generata da forze di trazione conseguenti a cedimenti fondali

Analizzando nel dettaglio le deformazioni e gli spostamenti dei tratti dove il muro era libero e visibile, ritenendo opportuno intervenire alla base di questo, al fine di annullare i cedimenti differenziali ed i possibili ribaltamenti, si prevede la realizzazione di una struttura composta da :

- pali opportunamente dimensionati del diametro di 50cm con un profondità di 12,00 e 8,00m – vedi elaborati grafici-;
- cordolo sommitale di collegamento delle dimensioni di 50x50cm per tutta la lunghezza della tura di pali;
- muro in cemento armato dello spessore di 30cm con altezze che variano da 1,60m a 3,60m – vedi elaborati grafici
- sistemazione del drenaggio esistente attraverso la realizzazione di zone di ghiaietto

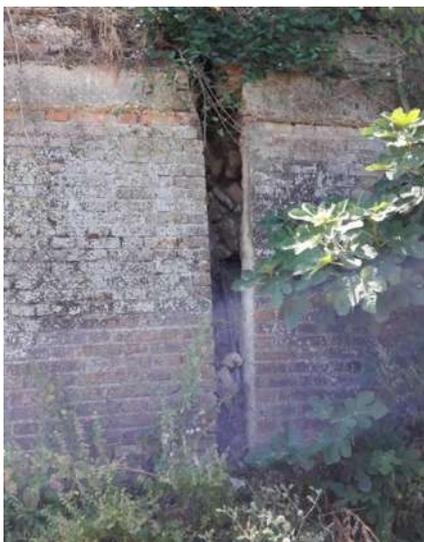
ed un distacco verticale di circa 30cm tra le murature, non ammorzate tra loro, a ridosso dell'angolo nord-est - lato nord, generato da forze di ribaltamento e trazione conseguenti a cedimenti fondali con rottura del cordolo sommitale.

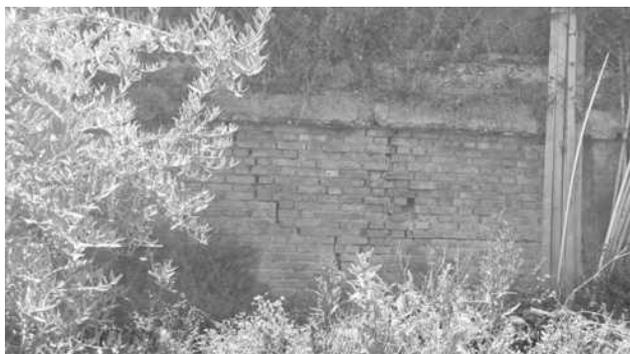
Salendo di quota lungo il lato nord è presente una lesione di tipo diagonale, generata da forze di trazione connesse a cedimenti fondali.

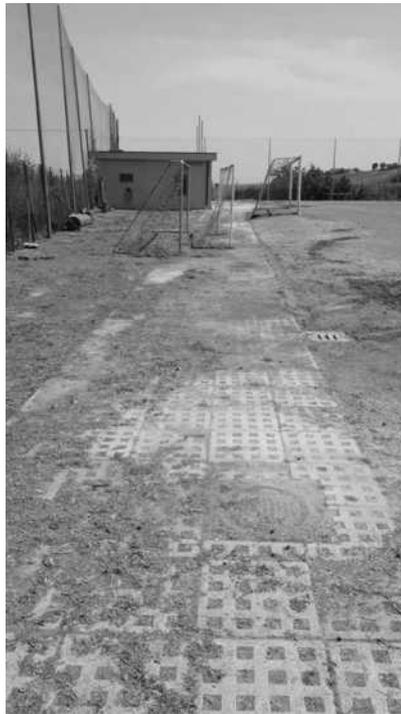
Si nota come la terra presente sul campo da gioco inonda la pavimentazione in masselli grigliati in calcestruzzo, struttura di collegamento dell'ingresso atleti agli spogliatoi, rendendola satura di terra e dunque pericolosa nel suo percorso.

Nel dettaglio si rende necessario, al fine di mantenere le giuste distanze dal campo da gioco, rimuovere una parte di masselli grigliati, per permettere l'installazione di canalette

grigliate in calcestruzzo , che fungono da trincea di intercetto, per il deflusso delle acque meteoriche superficiali.

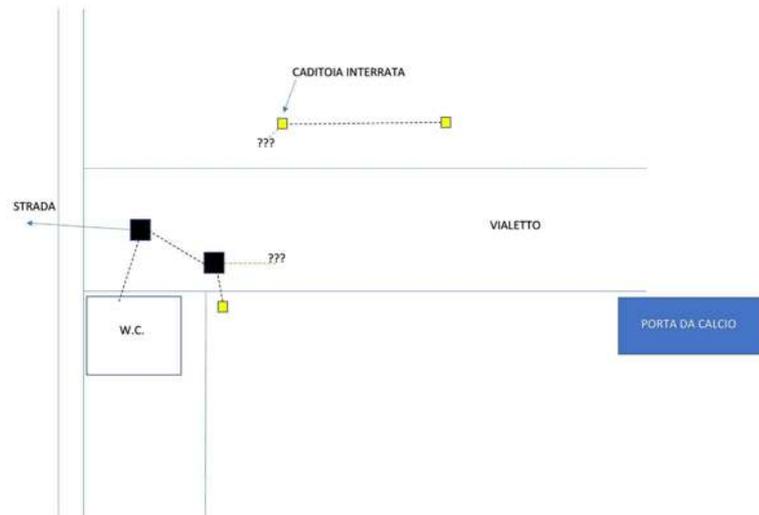
Impianto lato ingresso atleti

Dalle indagini eseguite sul luogo, attraverso strumentazione di video ispezione, l'impianto esistente risulta in molti punti spezzato, strappato ed otturato da terra e radici in genere.

Si prevede inoltre la demolizione, con mezzo meccanico, del vecchio marciapiede e successivo scavo a ridosso dei locali spogliatoi e magazzino, per installare la nuova linea fognaria e ripristinare la nuova pavimentazione, completando il disegno di quella esistente, attraverso il recupero del materiale di risulta proveniente dallo smontaggio e la sostituzione degli elementi rotti.

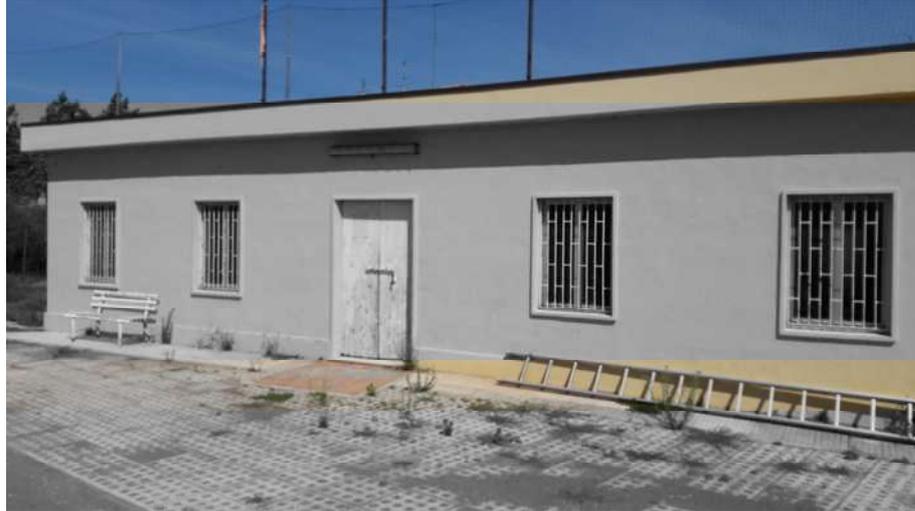
La struttura portante in generale si presenta in buono stato, le murature portanti principali non hanno lesioni rilevanti e non si evidenziano cedimenti fondali; la copertura risulta in buono stato e non si notano infiltrazioni d'acqua, anche se all'intradosso nei locali docce si nota la presenza di muffe, fioriture ed efflorescenze dovute al vapore acqueo interno; il massetto, su cui poggia la pavimentazione esistente, ha degli avvallamenti nelle zone centrali, che hanno comportato lesioni alla base delle tramezzature, probabilmente dovuti all'erosione delle acque di scarico mal convogliate all'esterno.

Si evidenziano cattive condizioni in cui vertono le finiture interne; perlopiù si notano distacchi in più punti delle piastrellature esistenti, le porte di ingresso e distribuzione degli spazi interni sono danneggiate e dissestate, qualche infisso risulta danneggiato, i gruppi di mandata dell'acqua ed i soffioni delle docce sono del tutto rovinati, l'impianto elettrico nei punti luce, di presa e di comando risulta obsoleto si rende necessario un intervento al fine di rendere salubri ed igienicamente a norma i locali interni.

- 1- Revisione degli infissi esterni danneggiati
- 2- Rasature con malta bicomponente su porzioni di muro ammalorate
- 3- Smontaggio e verniciatura dei radiatori
- 4- Verniciatura dei tubi di mandata dell'acqua calda sanitaria
- 5- Verniciatura delle piastrelature di rivestimento verticali con aggrappante e impermeabilizzante cementizio elastoplastico pigmentato
- 6- Tinteggiatura a tempera delle superfici intonacate
- 7- Sostituzione delle docce nelle parti terminali miscelatore – tubo - soffione
- 8-Sostituzione del portoncino d'ingresso
- 9- Sostituzione delle porte interne
- 10-Sostituzione dei punti luce e dei punti di presa e comando
