COMUNE DI SERRA DE' CONTI
PROVINCIA DI ANCONA

**PROGETTO DEFINITIVO PER RIFACIMENTO DI UN TRATTO DI MURO DI
CONTENIMENTO DEL CAMPO SPORTIVO COMUNALE - A.NOVELLI –
CONNESSO AD OPERE DI MANUTENZIONE STRAORDINARIA**

DOCUMENTAZIONE FOTOGRAFICA

UBICAZIONE: Via Provvidenza (AN)
PROPRIETA': Comune di Serra de' Conti

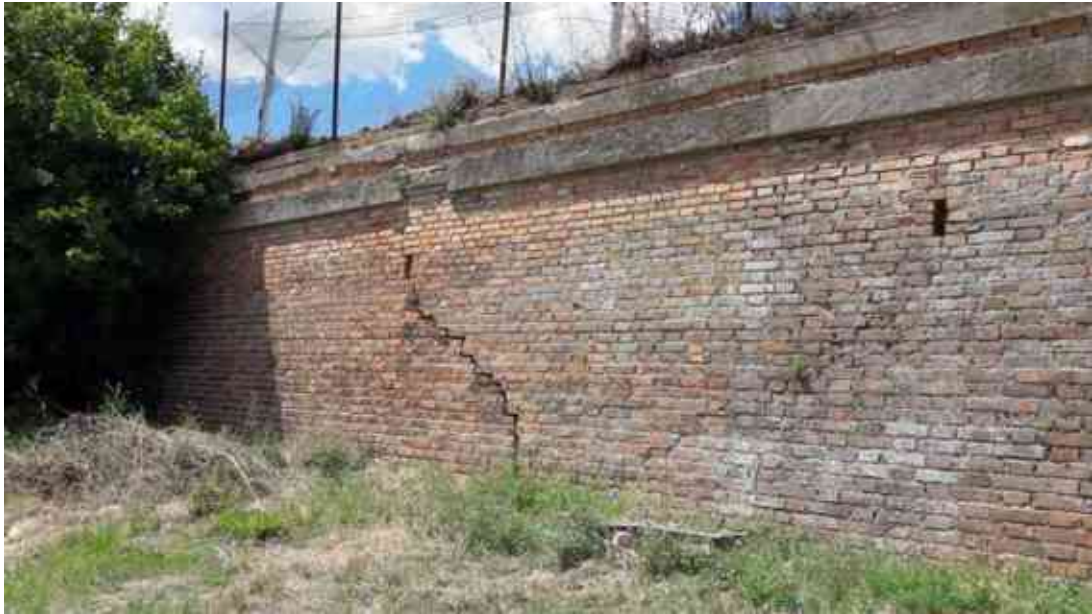
FOTO 1 – Lesione muro di contenimento lato est

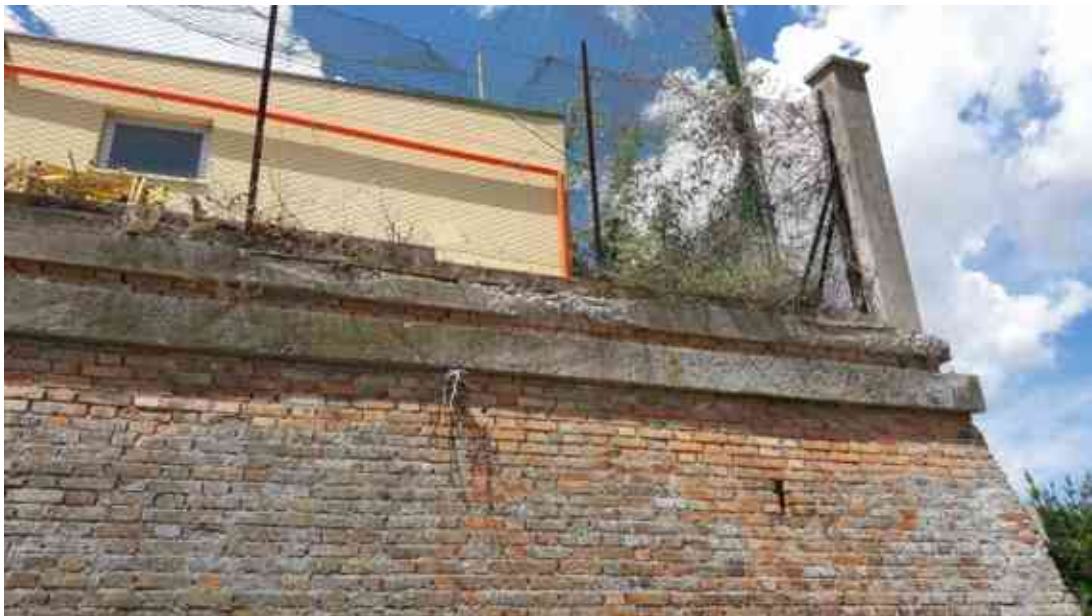
FOTO 2 – Ammaloramento cordoli muro di contenimento lato est

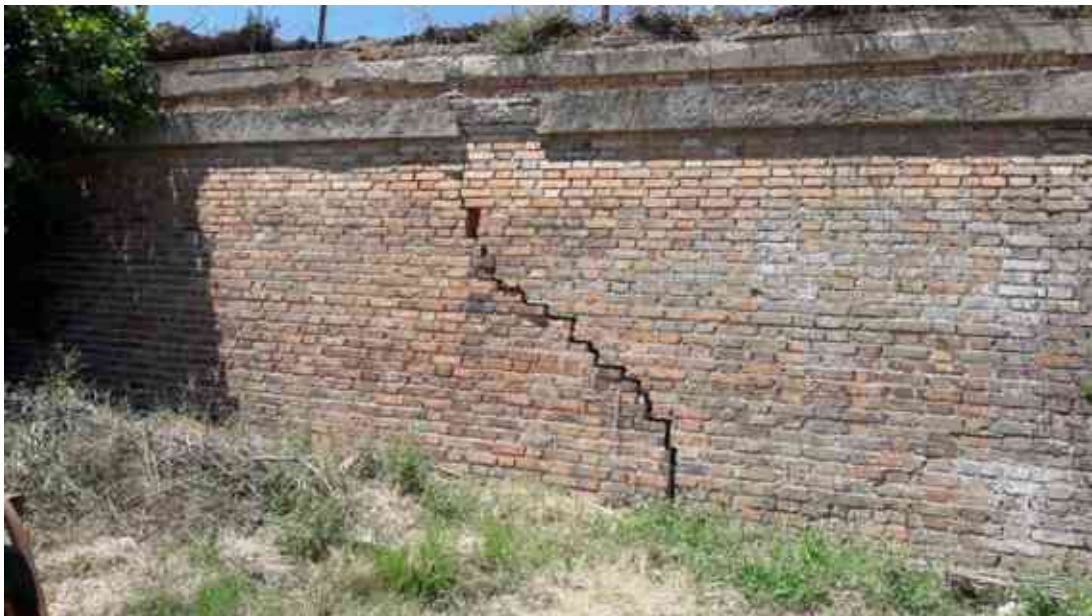
FOTO 4 – Lesione muro di contenimento lato est

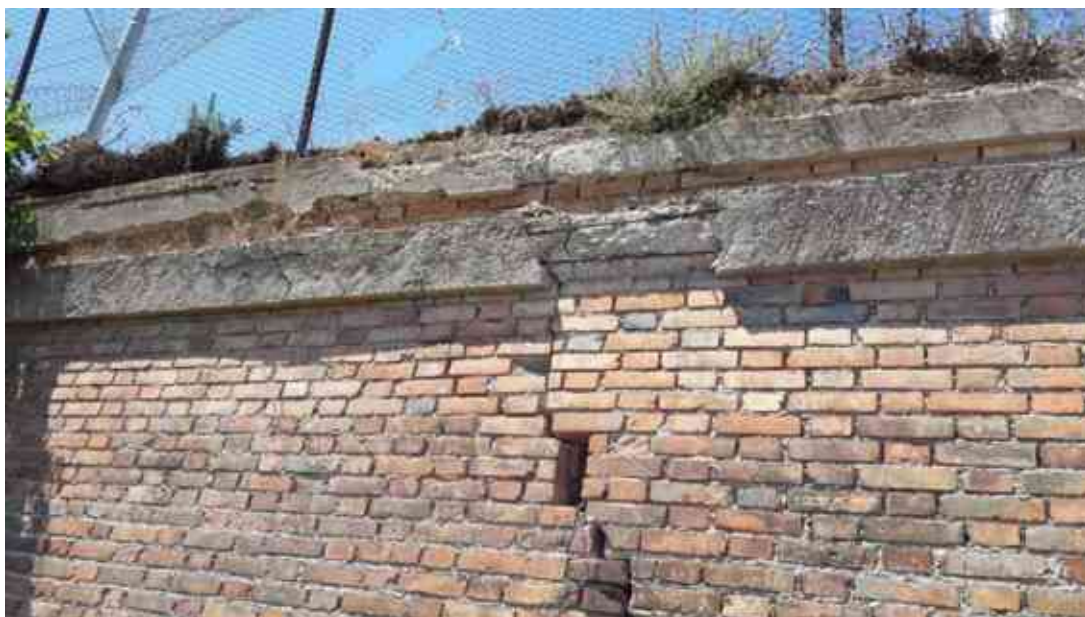
FOTO 6 – Ammaloramento cordoli e lesione muro di contenimento lato est

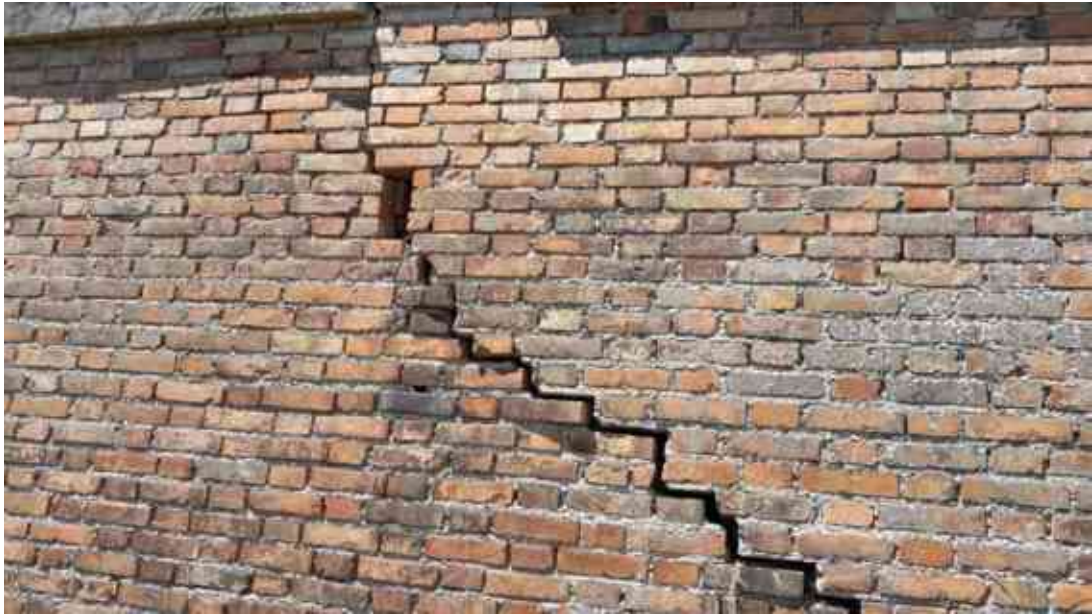
FOTO 7 – Lesione muro di contenimento lato est

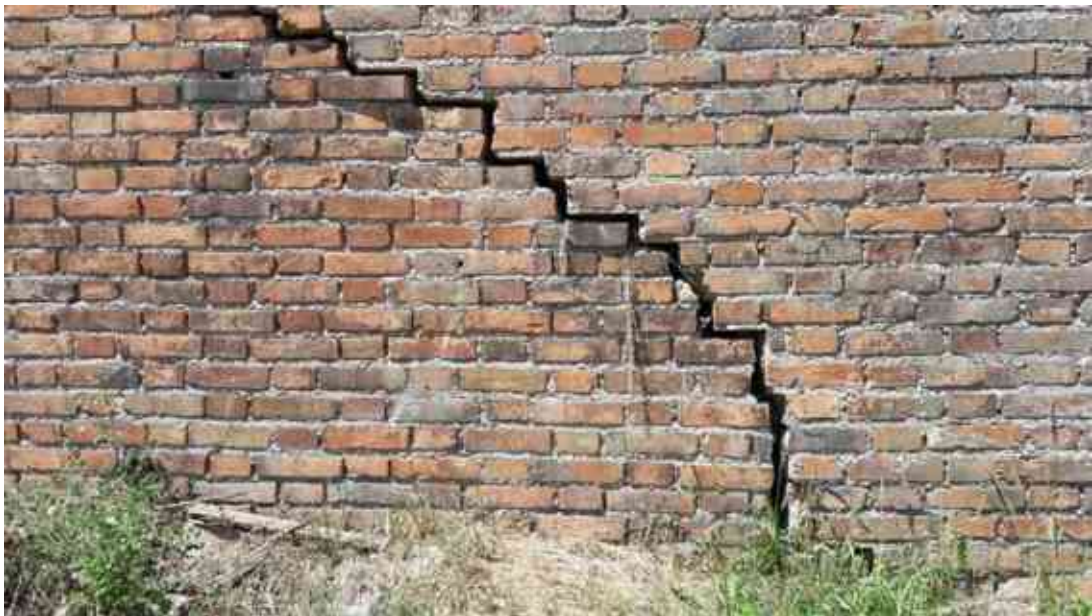
FOTO 8 – Lesione muro di contenimento lato est

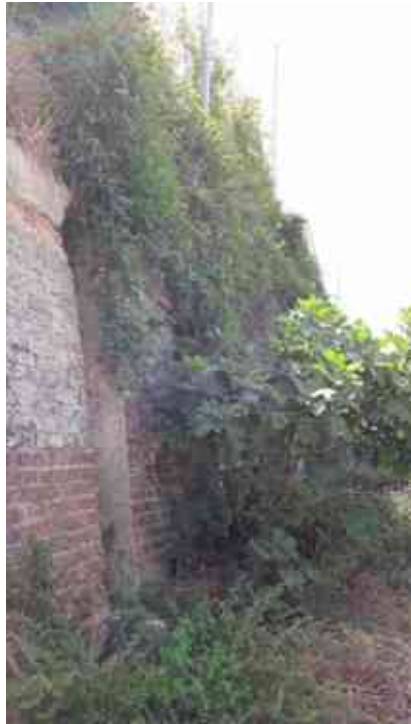
FOTO 9 – Distacco tra strutture portanti non ammorzate
muro di contenimento lato nord

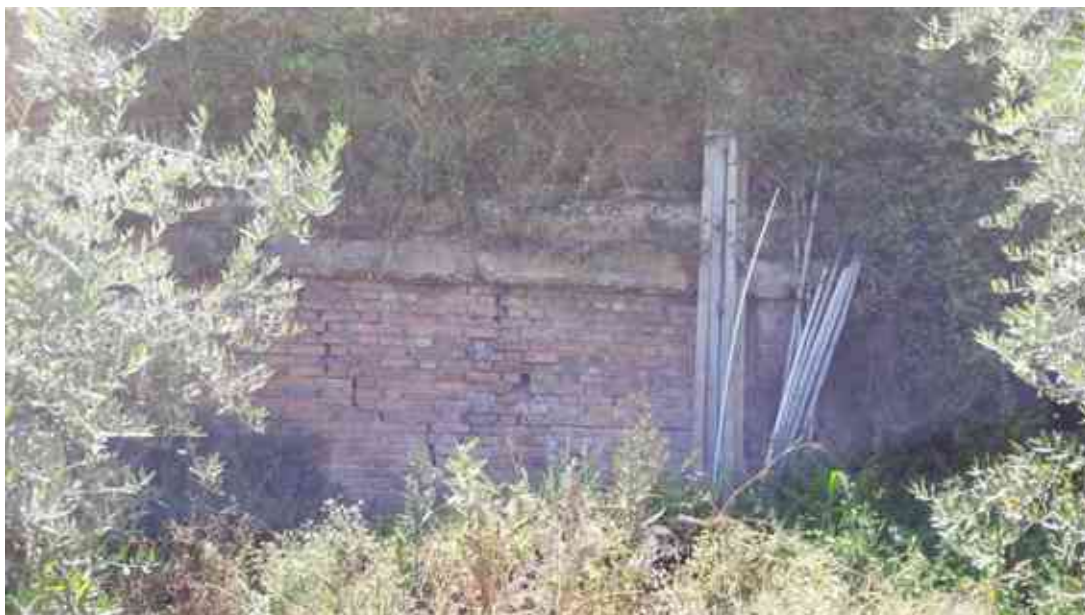
FOTO 13 – Muro di contenimento lesione lato nord

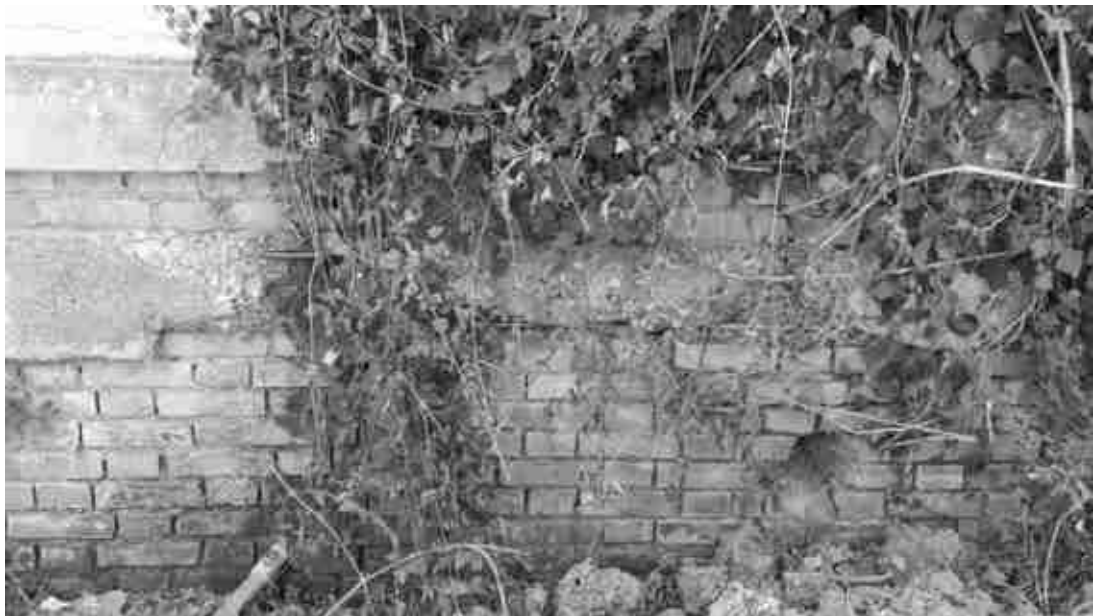
FOTO 26 – Ammaloramento cordolo muro di contenimento lato nord

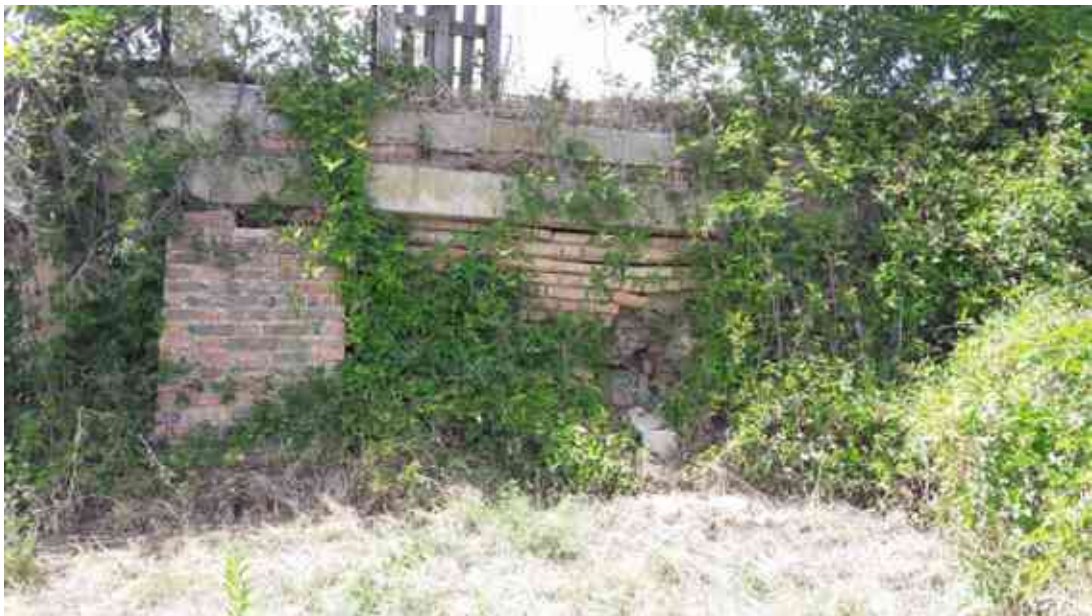
FOTO 30 – Porzione di muro di contenimento crollato lato est

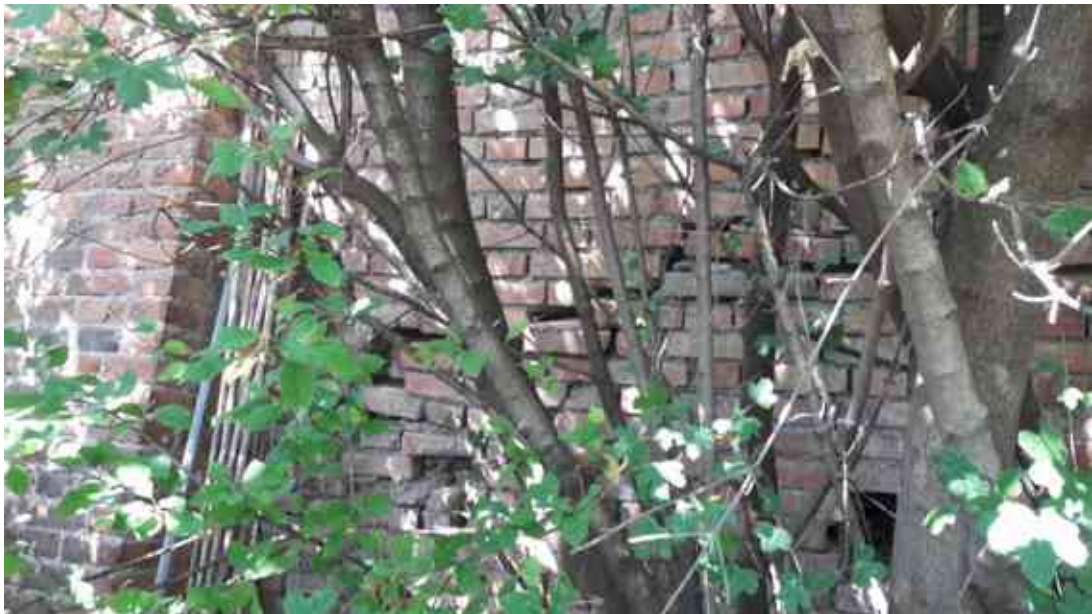
FOTO 46 – Porzione di muro di contenimento fortemente lesionato visibile tra la vegetazione ed i tralicci di vigneto

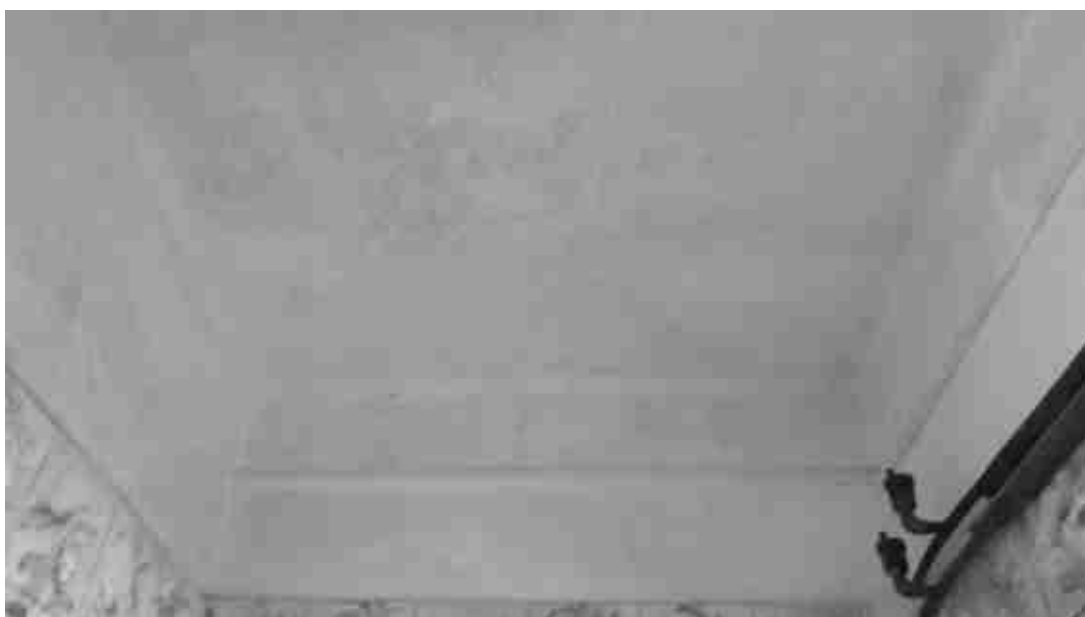
FOTO 76 – Soffitto docce tinteggiatura degradata e presenza di muffe
