Lavoro: **RIFACIMENTO TRATTO DI MURO DI CONTENIMENTO  
DEL CAMPO SPORTIVO COMUNALE - A.NOVELLI -  
ED OPERE DI MANUTENZIONE STRAORDINARIA**

Località: **Via Provvidenza, Serra De' Conti (AN)**

## INDAGINE GEOLOGICA E GEOTECNICA

# RIFACIMENTO TRATTO DI MURO DI CONTENIMENTO DEL CAMPO SPORTIVO COMUNALE "A. NOVELLI" ED OPERE DI MANUTENZIONE STRAORDINARIA

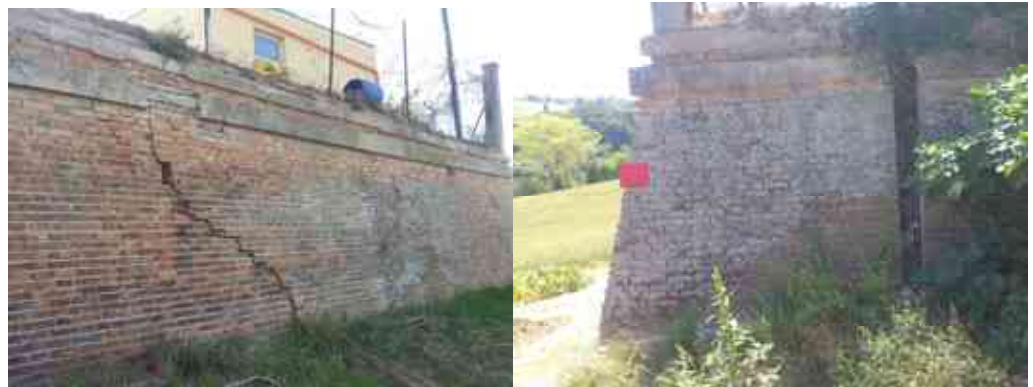
Attualmente il muro presenta un'altezza massima di circa 3.6 m in prossimità dello spigolo dove sono evidenti i maggiori dissesti (*figura 2*).

**Figura 2 – Tratto di muro di contenimento lesionato.**

In sintesi i lavori in progetto prevedono la sistemazione di una parte del muro di sostegno con la realizzazione di un nuovo muro su pali trivellati posto in aderenza all'attuale muro lesionato per una lunghezza di circa 35-40 m.

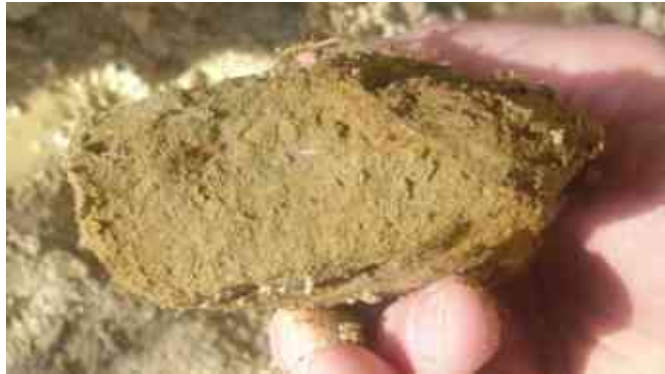
Si tratta di sabbie giallo-ocracee, ben addensate, a luoghi massive e debolmente cementate, organizzate in sequenze ritmiche ciclotemiche intercalate da livelli e orizzonti stratificati di argille marnose grigio-verdastre e nocciola (*figura 3*).

**Fig. 3: Particolare formazione sabbiosa pliocenica.**

I banchi sabbiosi possiedono spessore variabile compreso fra 0.5÷1.5 m, mentre i livelli marnosi sono generalmente più sottili e non superano i 0.3÷0.5 m.

Le sabbie sono fini, quarzose, con cemento carbonatico; le argille marnose e le marne sono compatte, sovraconsolidate e a frattura concoide o “*a saponetta*”.
