**COMUNE DI SERRA DE' CONTI**  
**PROVINCIA DI ANCONA**

**PROGETTO DEFINITIVO PER RIFACIMENTO DI UN TRATTO DI MURO DI  
CONTENIMENTO DEL CAMPO SPORTIVO COMUNALE - A.NOVELLI –  
CONNESSO AD OPERE DI MANUTENZIONE STRAORDINARIA**

RELAZIONE TECNICA GENERALE

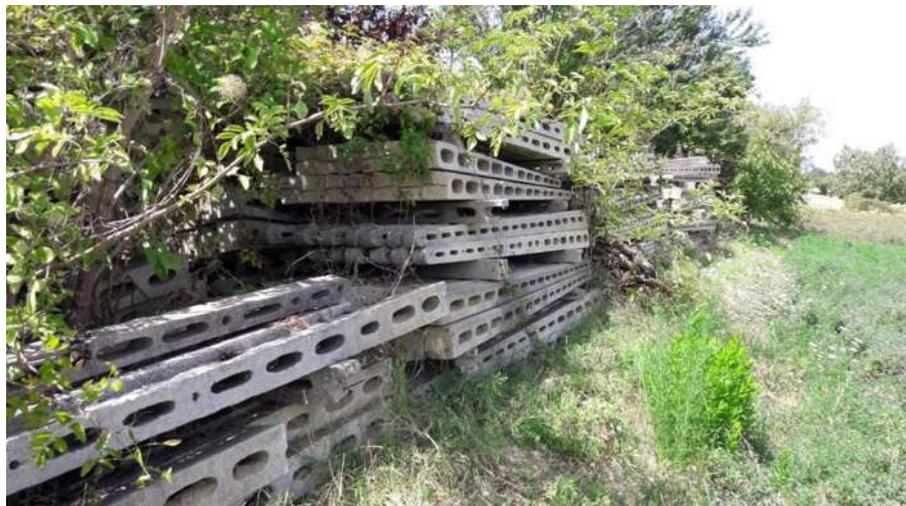
Per quanto si è potuto riscontrare visivamente, dal momento che ci sono zone del perimetro sul lato est e nord non ispezionabili, causa presenza di ammassamento di tralicci di vigneto, posti a ridosso del vecchio muro e vegetazioni infestanti, che non permettono visibilità alcuna, emerge quanto segue.

Le strutture di contenimento terra perimetrali sono formate da murature a mattoni pieni dello spessore di 30cm circa e cordoli in cemento armato in sommità, dove è installata la recinzione metallica.

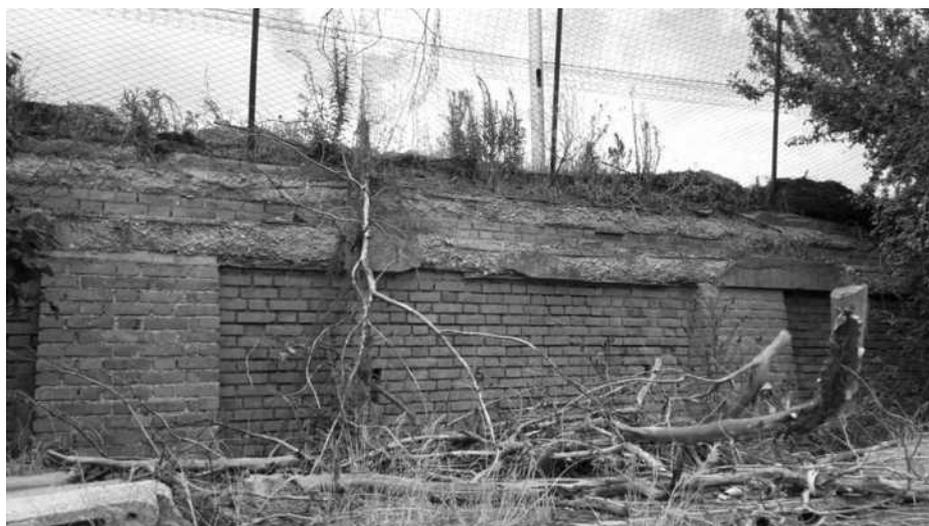
Le murature verticali sono sostenute da contrafforti posti ad intervalli regolari, sempre in mattoni pieni, con interasse di circa 5,00m l'uno dall'altro, larghi circa 1,00m.

Le murature di contenimento vertono in uno stato di ammaloramento e vetustà; presentano dissesti dovuti a principi di ribaltamento, schiacciamento con espulsione dei conci di muratura, sfaldamento della muratura, lesioni dovute a cedimenti in fondazione lungo il lato est, lungo il lato lato nord e a ridosso dell'angolo nord-est, dove sono presenti gli spogliatoi ed il magazzino.

La struttura in oggetto presenta danni medio-gravi in più punti del suo sviluppo, in particolar modo a ridosso dell'angolo nord-est - lato est è presente una lesione importante di tipo diagonale, generata da forze di trazione conseguenti a cedimenti fondali

A seguito dell'avvenuta messa in sicurezza, si procede con la manutenzione delle murature e dei cordoli rimaste a vista, attraverso operazioni di scuci e cuci delle murature in mattoni lesionate; la revisione, asportazione di calcestruzzo ammalorato, ricostruzione di spessori

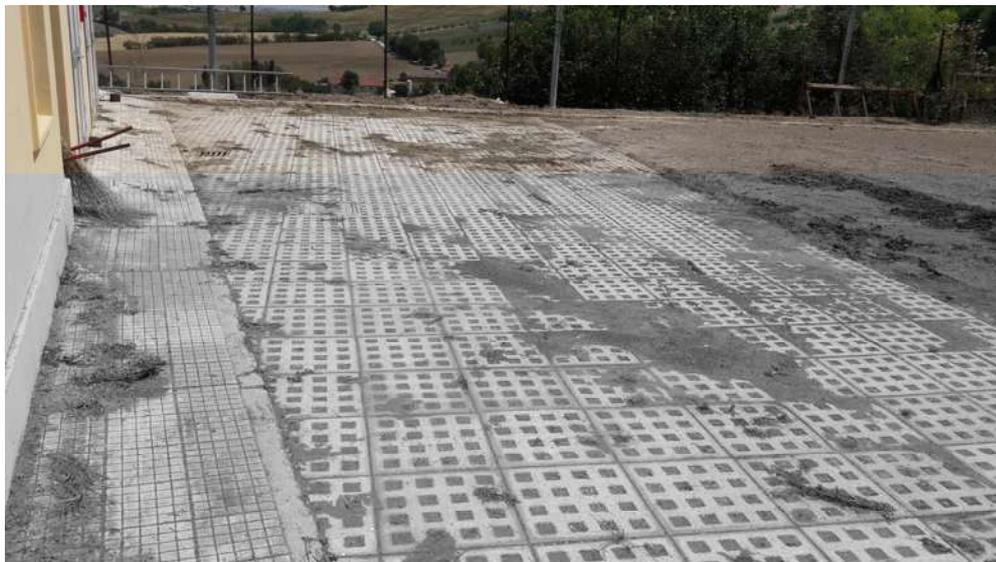
grigliate in calcestruzzo , che fungono da trincea di intercetto, per il deflusso delle acque meteoriche superficiali.

Le canalette sono collegate a caditoie e pozzetti, che attraverso le tubazioni convogliano le acque alla fognatura presente su via Provvidenza.
