COMUNE DI SERRA DE' CONTI
PROVINCIA DI ANCONA

**PROGETTO DEFINITIVO PER RIFACIMENTO DI UN TRATTO DI MURO DI
CONTENIMENTO DEL CAMPO SPORTIVO COMUNALE - A.NOVELLI –
CONNESSO AD OPERE DI MANUTENZIONE STRAORDINARIA**

DOCUMENTAZIONE FOTOGRAFICA

UBICAZIONE: Via Provvidenza (AN)
PROPRIETA': Comune di Serra de' Conti

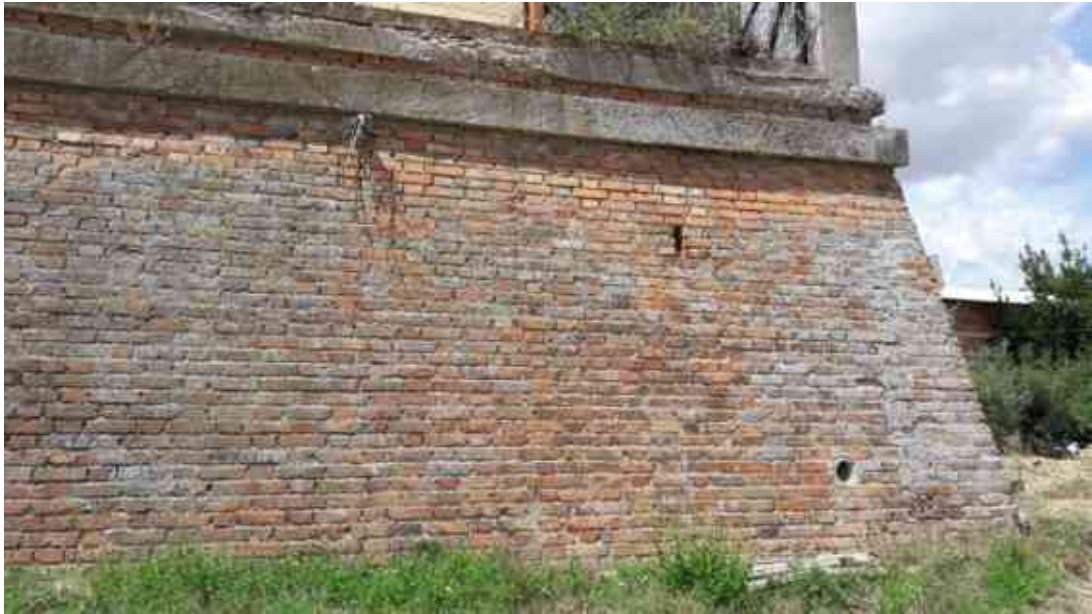
FOTO 3 – Angolo muro di contenimento lato est

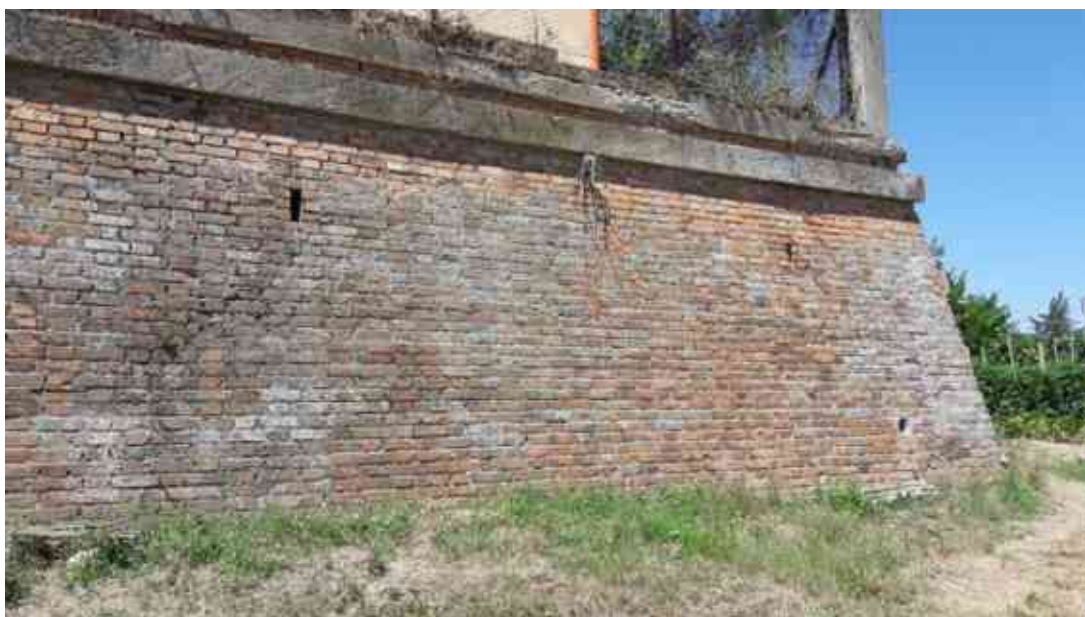
FOTO 5 – Angolo muro di contenimento lato est

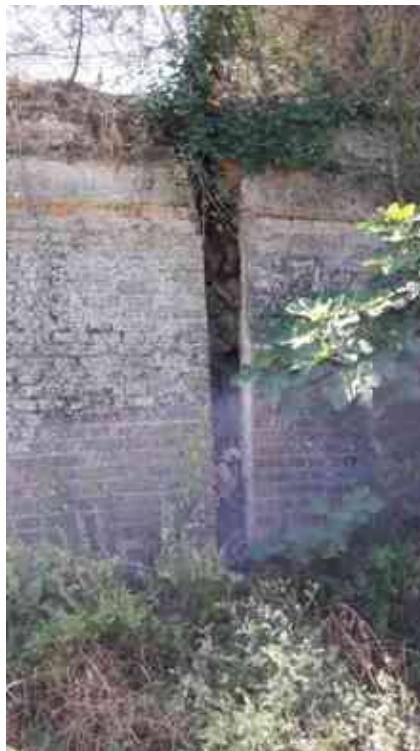
FOTO 10 – Distacco tra strutture portanti non ammorzate
muro di contenimento lato nord

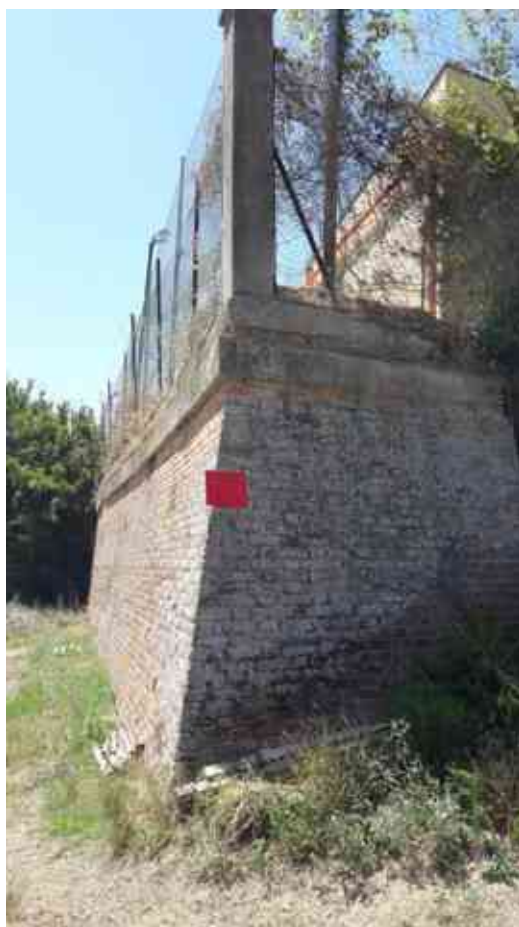
FOTO 11 – Muro di contenimento angolo nord-est

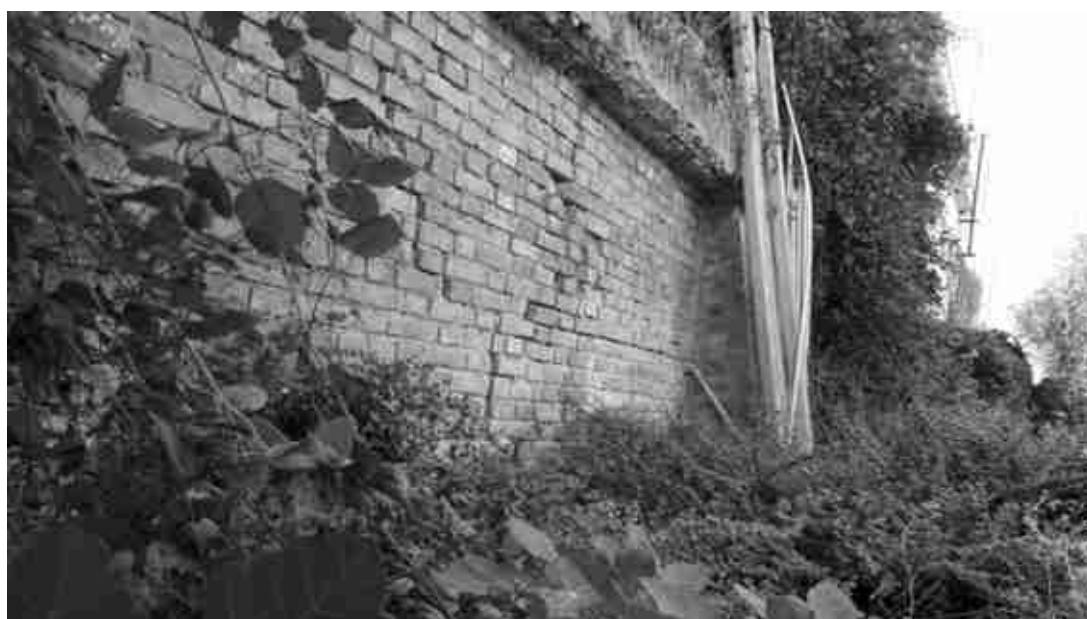
FOTO 12 – Muro di contenimento lesione lato nord

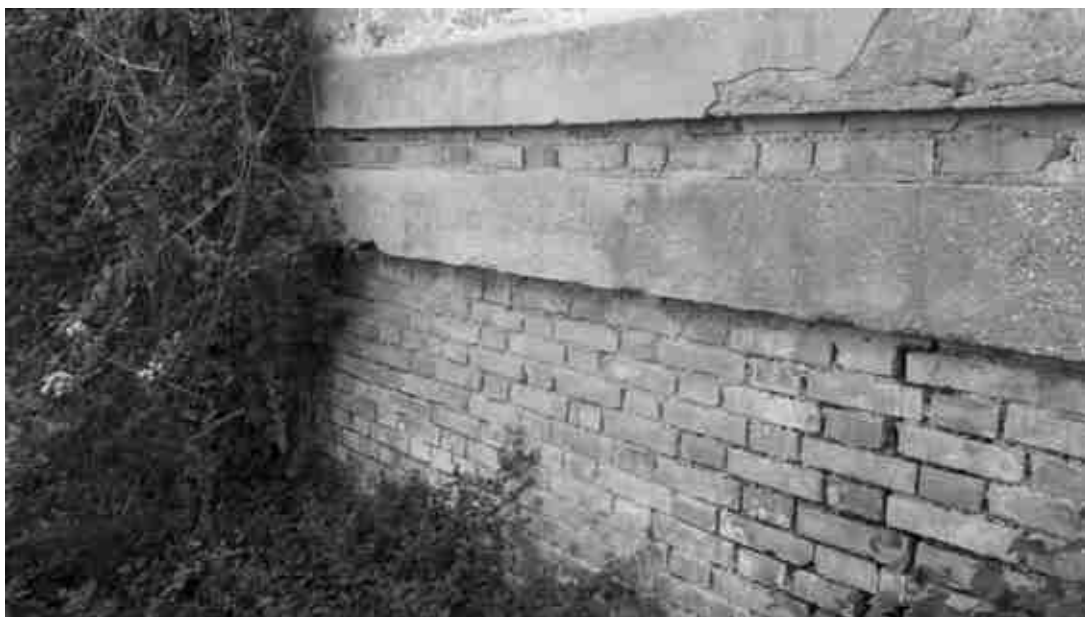
FOTO 14 – Muro di contenimento lato nord

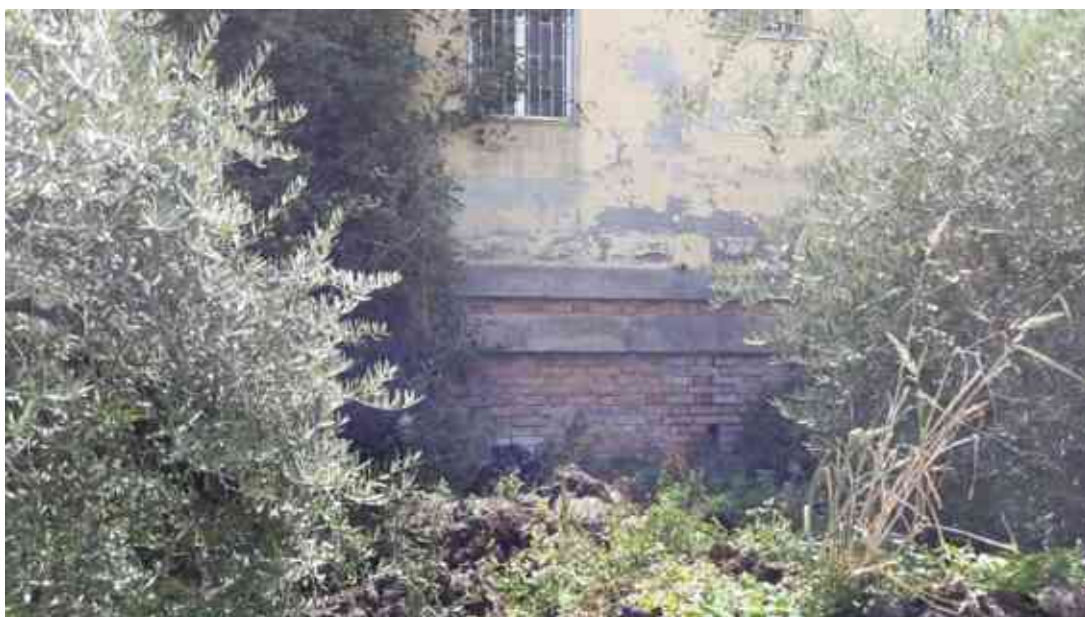
FOTO 15 – Muro di contenimento lato nord – retro spogliatoi

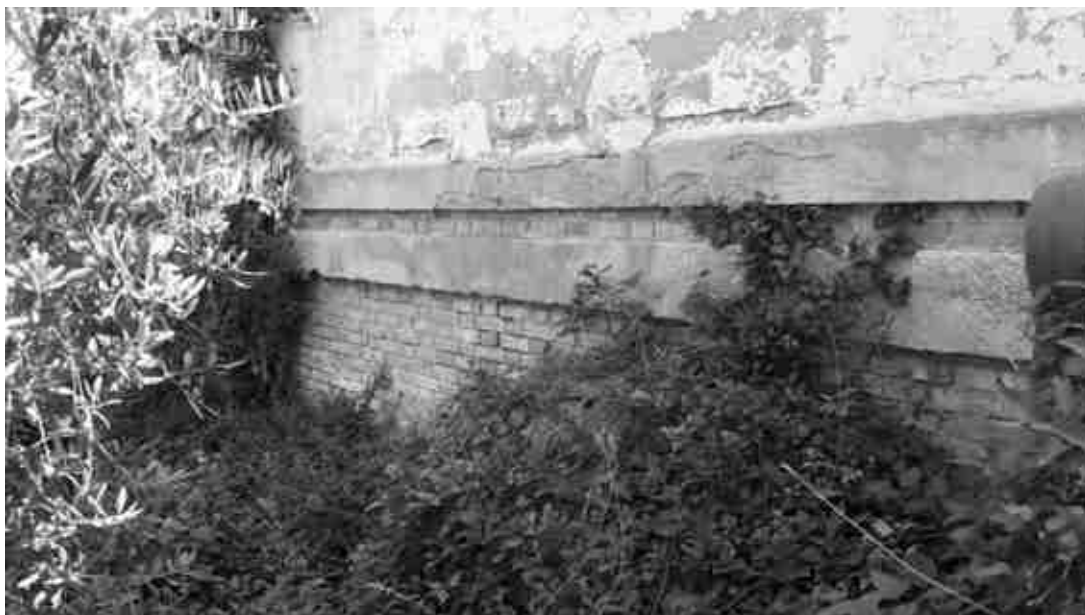
FOTO 17 – Muro di contenimento lato nord – retro spogliatoi

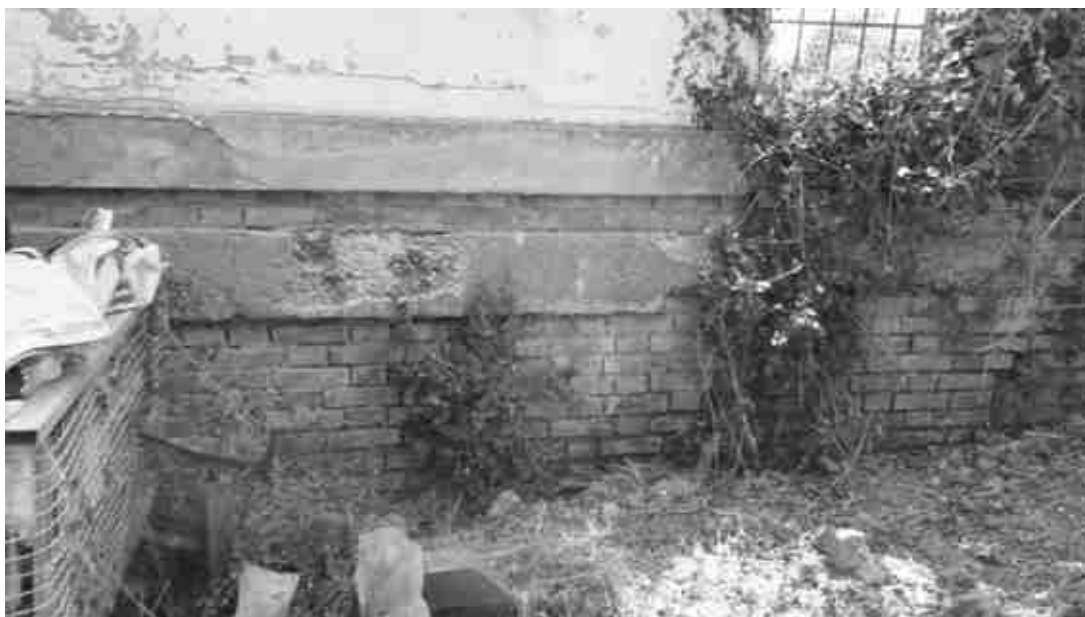
FOTO 18 – Muro di contenimento lato nord – retro spogliatoi

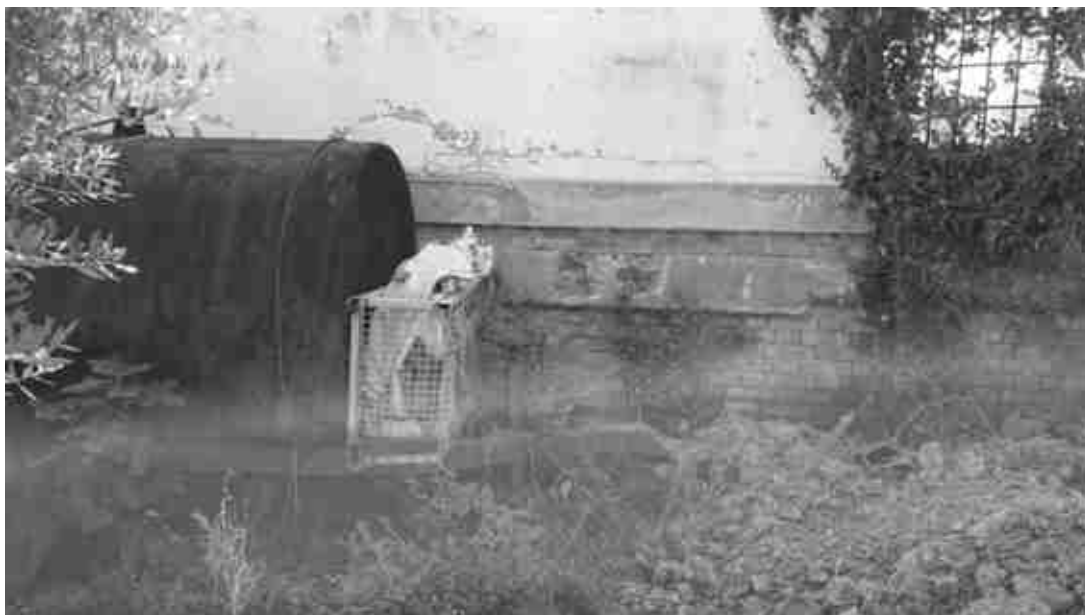
FOTO 21 – Muro di contenimento lato nord – retro spogliatoi

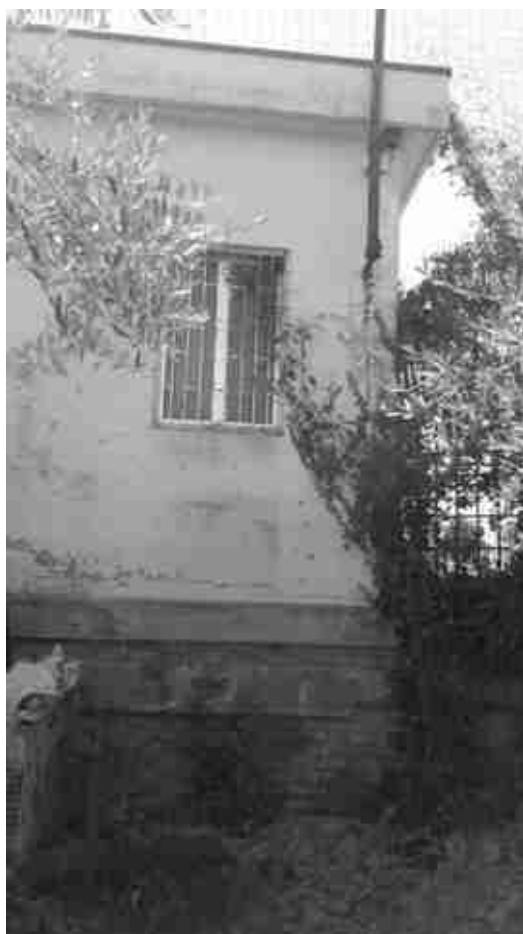
FOTO 22– Muro di contenimento lato nord – retro spogliatoi

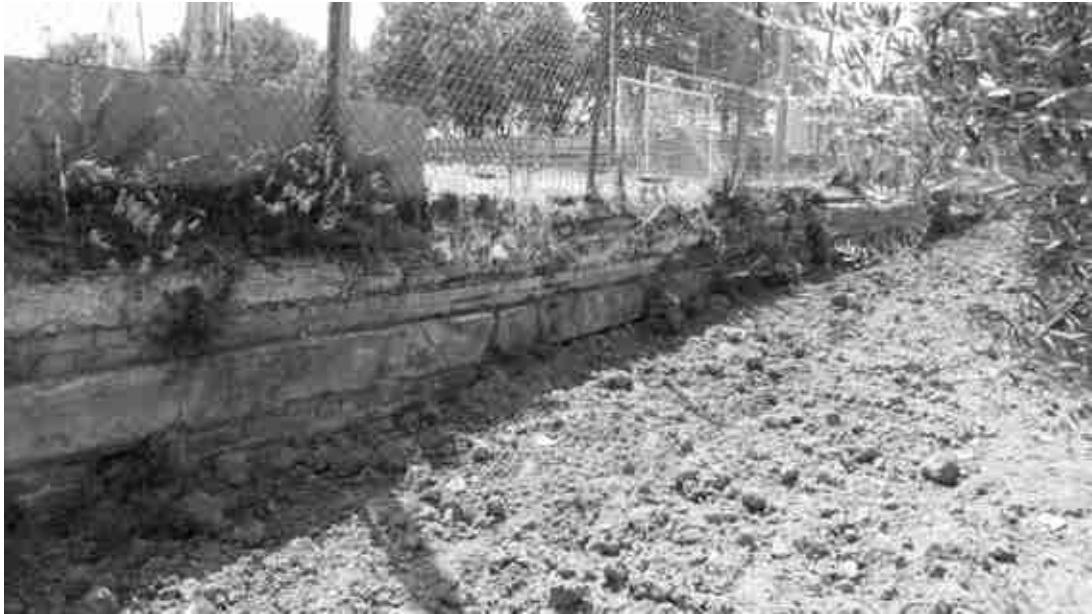
FOTO 23 – Muretto di contenimento lato nord

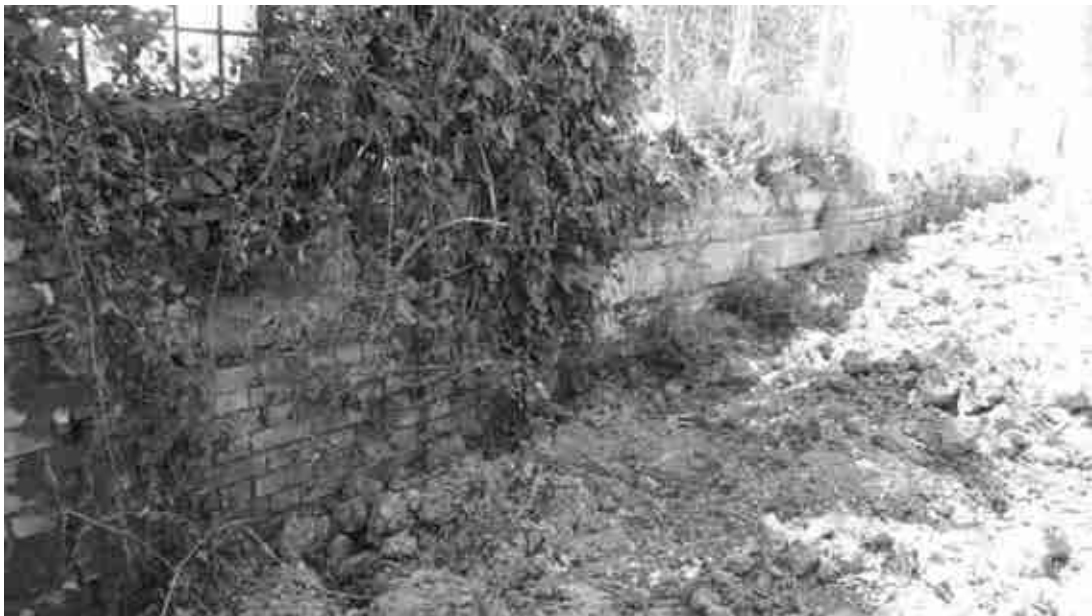
FOTO 24 – Muretto di contenimento lato nord

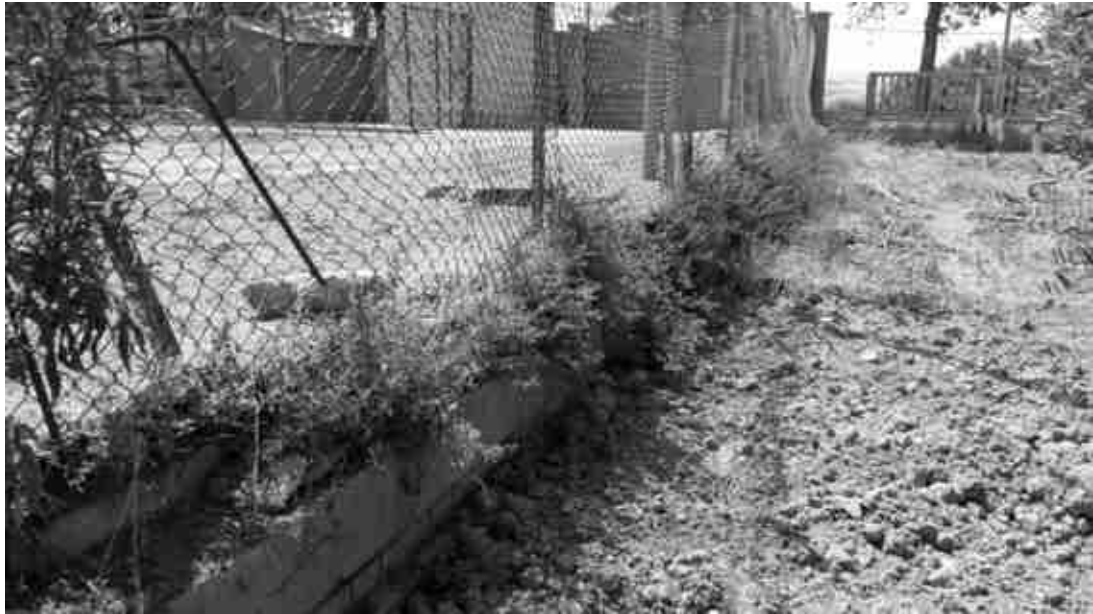
FOTO 25 – Muretto di contenimento lato nord

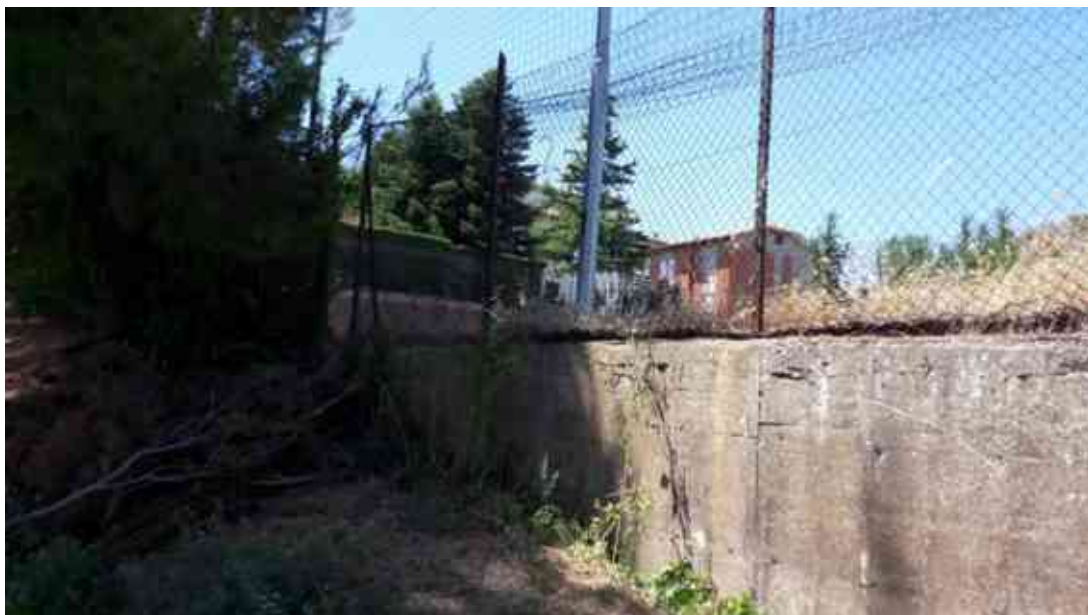
FOTO 27 – Muro di contenimento in c.a. lato est

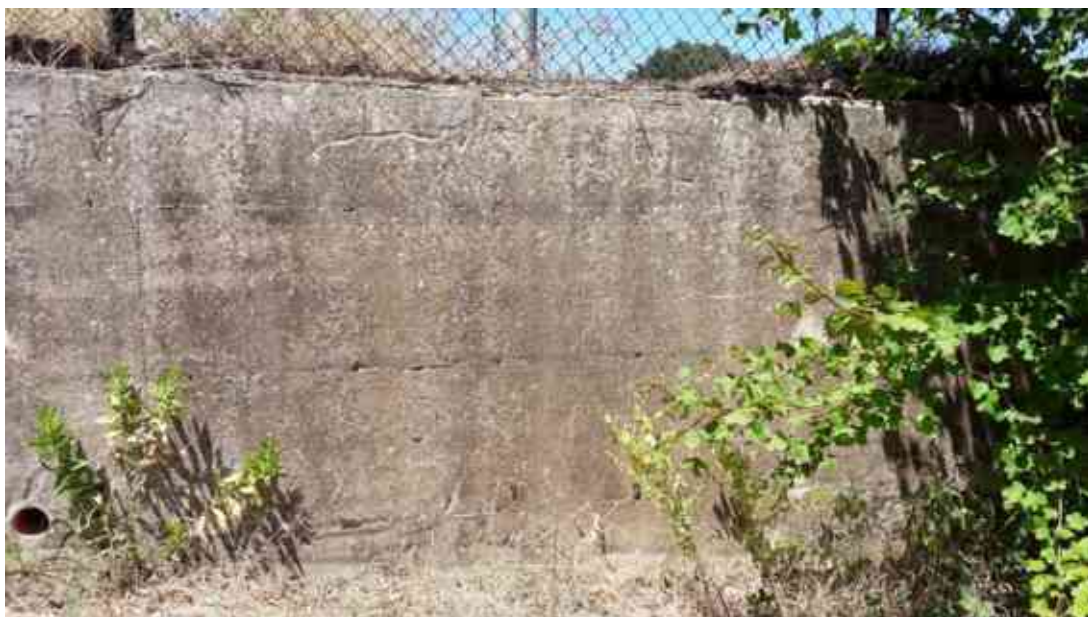
FOTO 28 – Muro di contenimento in c.a. lato est

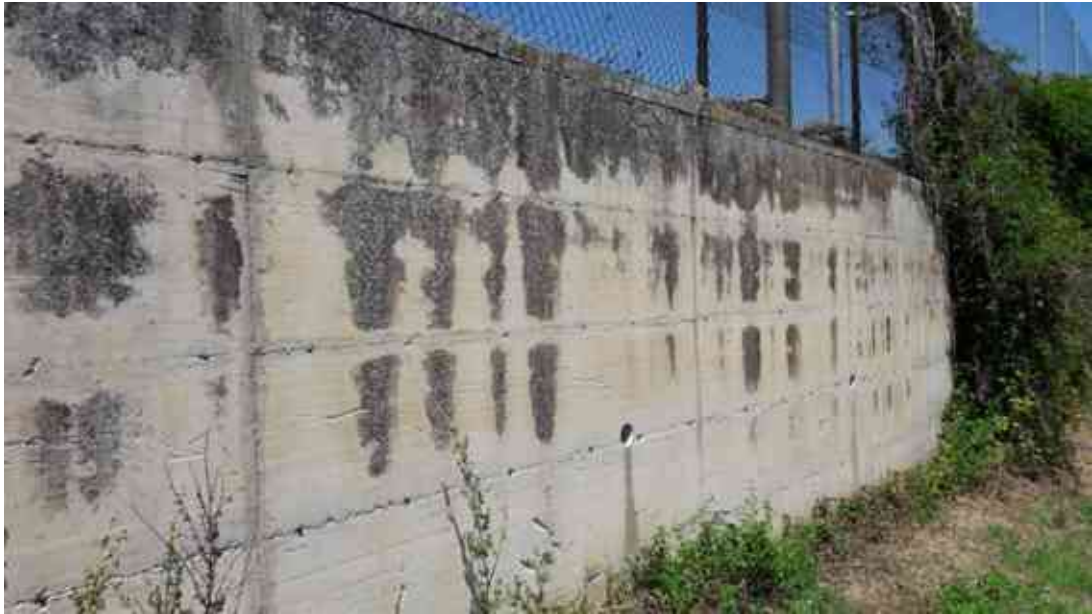
FOTO 29 – Muro di contenimento in c.a. lato est

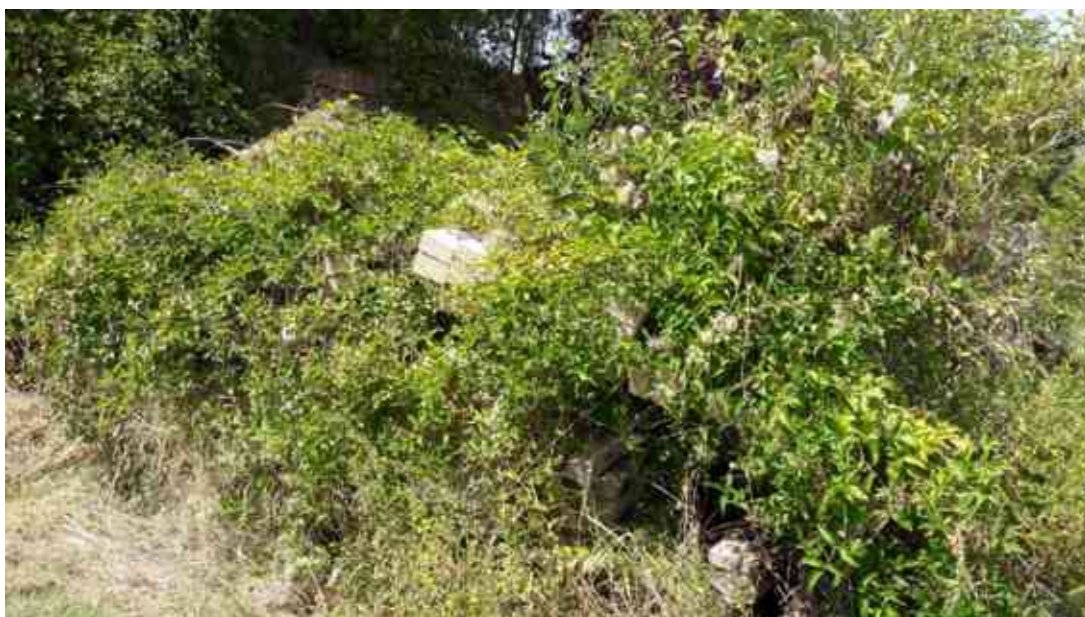
FOTO 31 – Porzione di muro di contenimento sommerso dalla vegetazione e da tralici di vigneto

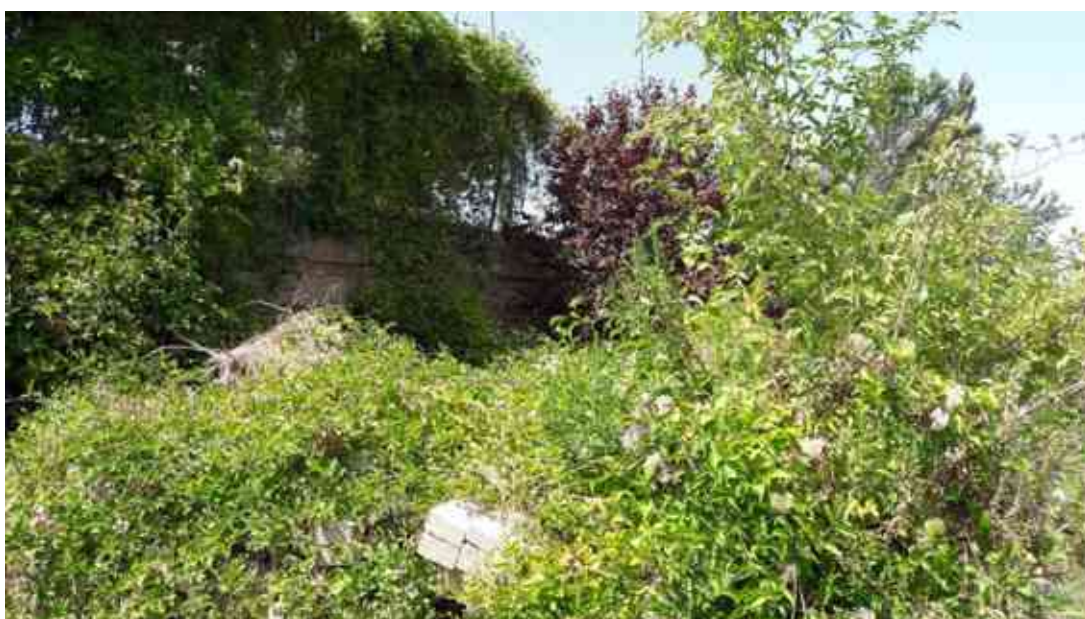
FOTO 32 – Porzione di muro di contenimento sommerso dalla vegetazione e da tralici di vigneto

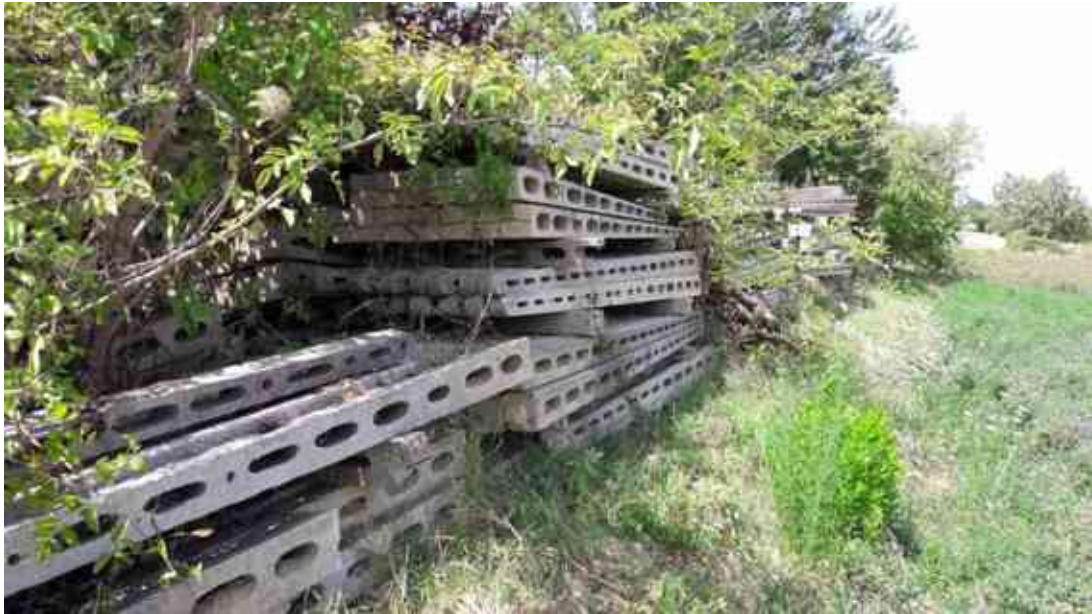
FOTO 33 – Porzione di muro di contenimento sommerso dalla vegetazione e da tralicci di vigneto

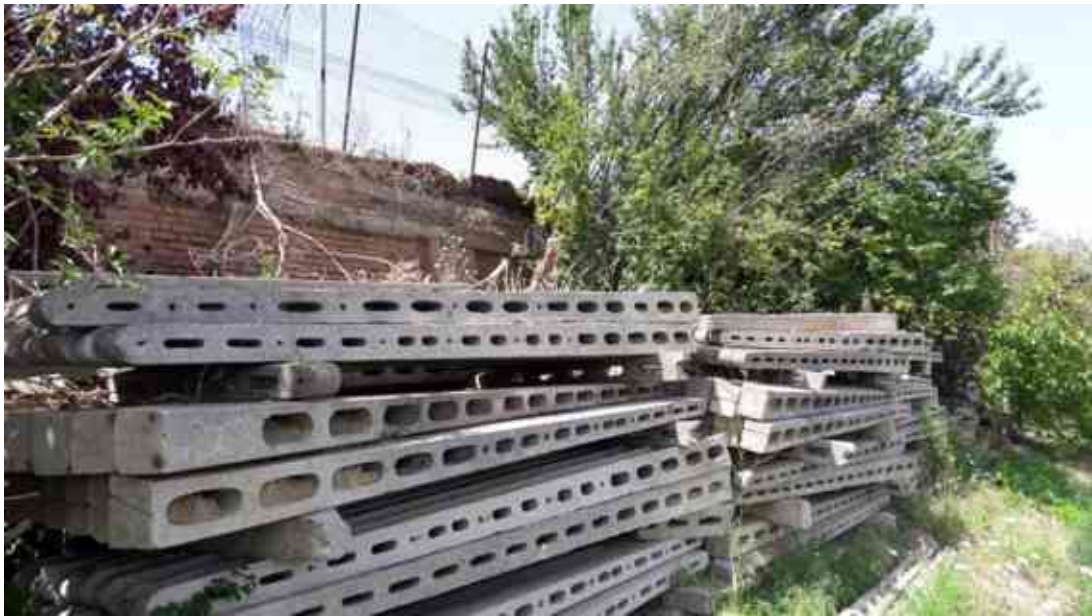
FOTO 34 – Porzione di muro di contenimento sommerso dalla vegetazione e da tralicci di vigneto

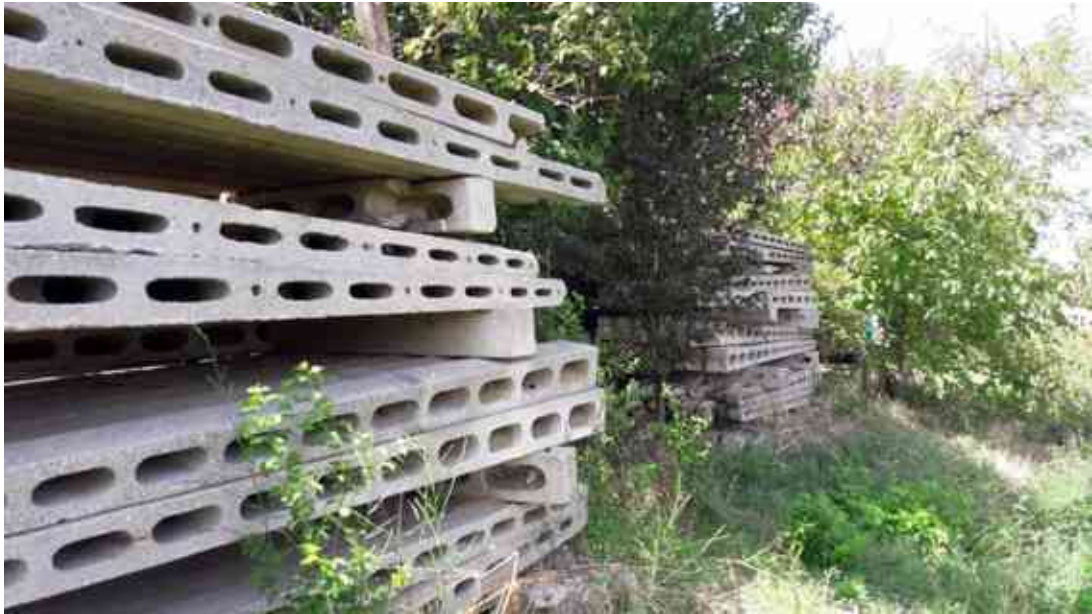
FOTO 35 – Porzione di muro di contenimento sommerso dalla vegetazione e da tralici di vigneto

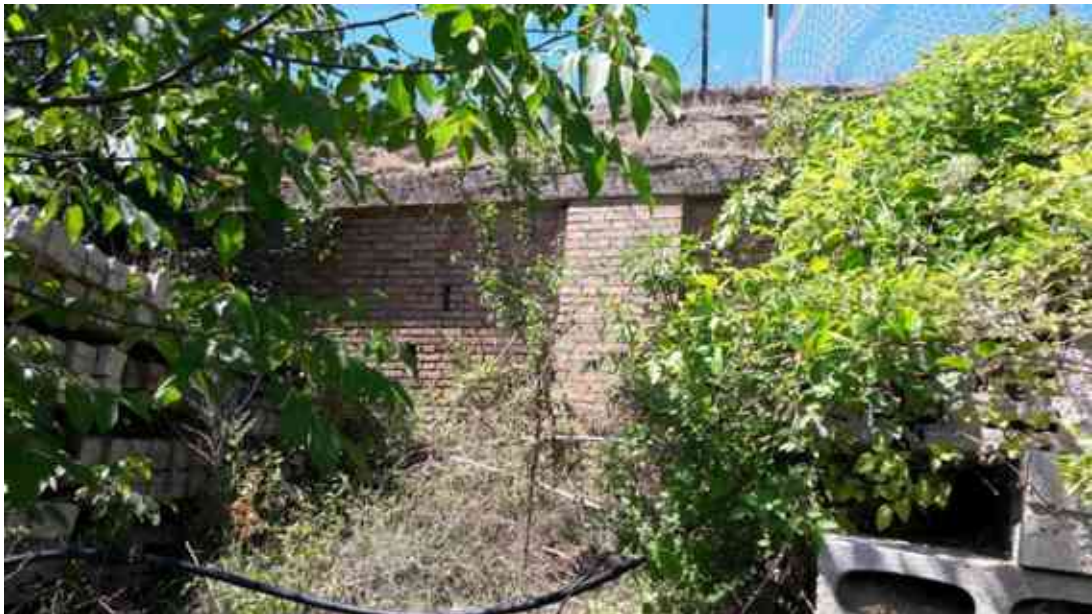
FOTO 36 – Porzione di muro di contenimento visibile tra la vegetazione ed i tralici di vigneto

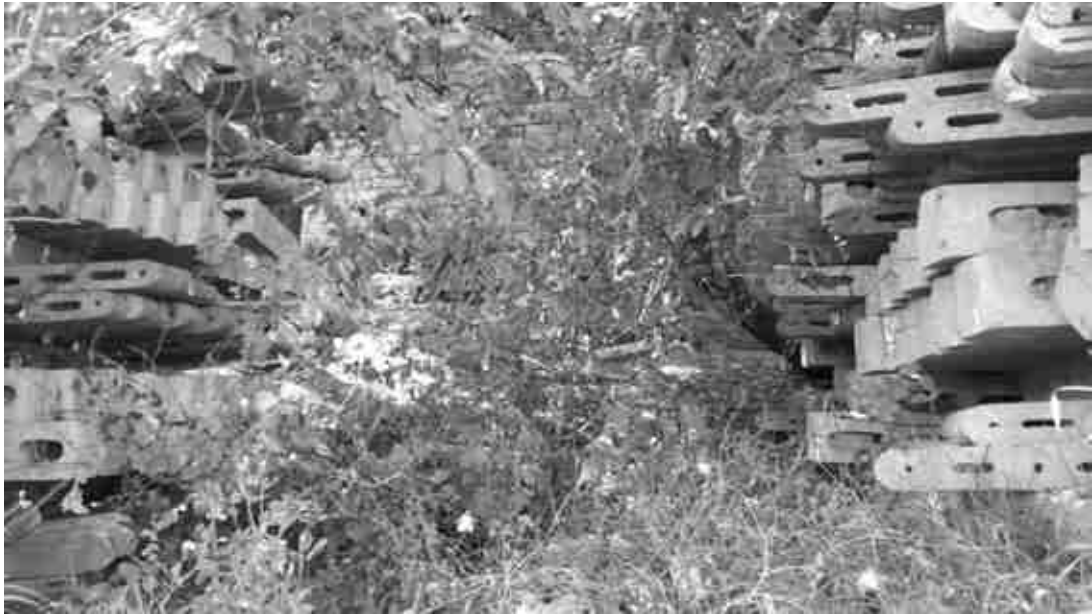
FOTO 37 – Porzione di muro di contenimento visibile tra la vegetazione ed i tralici di vigneto

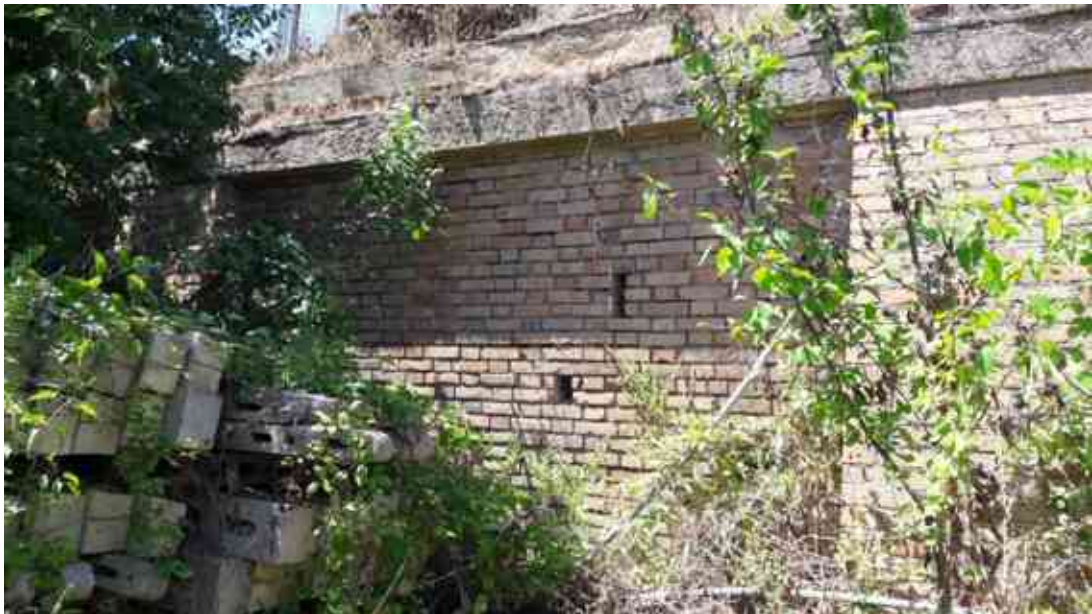
FOTO 38 – Porzione di muro di contenimento visibile tra la vegetazione ed i tralici di vigneto

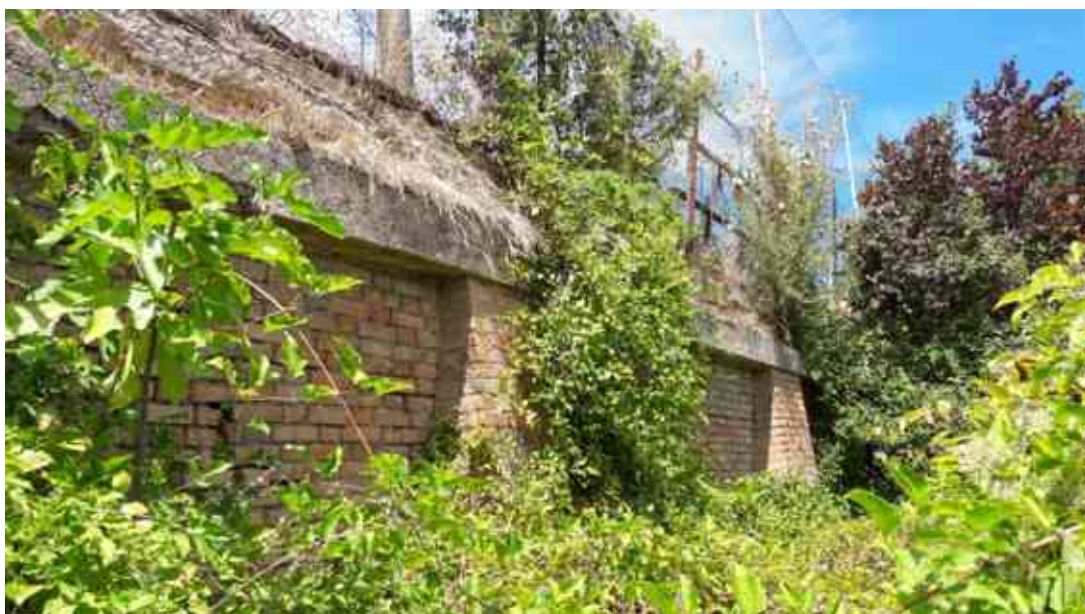
FOTO 39 – Porzione di muro di contenimento visibile tra la vegetazione ed i tralicci di vigneto

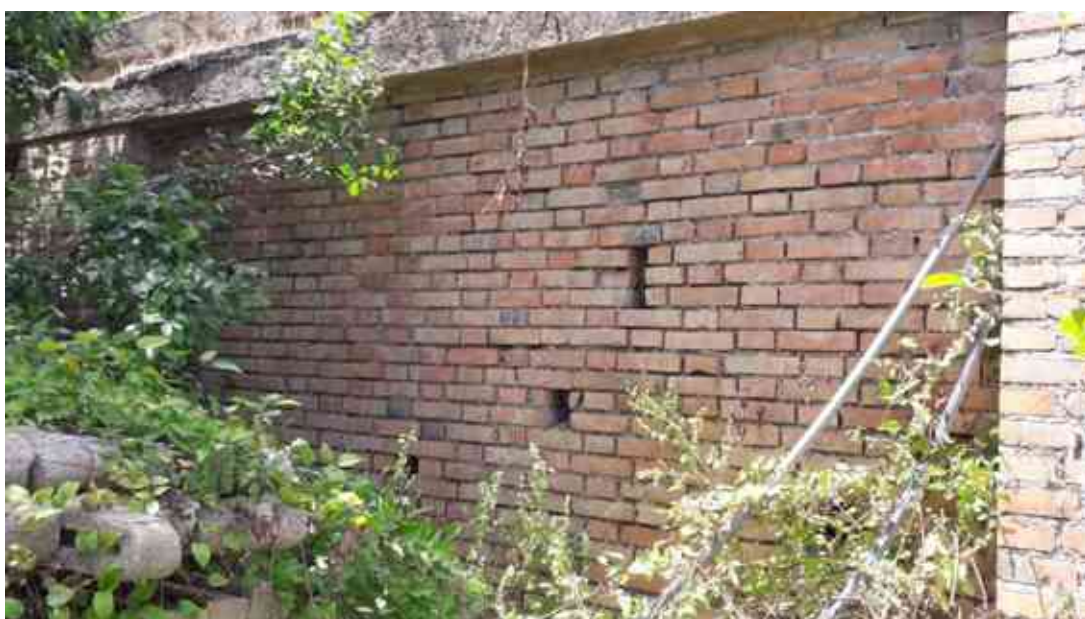
FOTO 40 – Porzione di muro di contenimento visibile tra la vegetazione ed i tralicci di vigneto

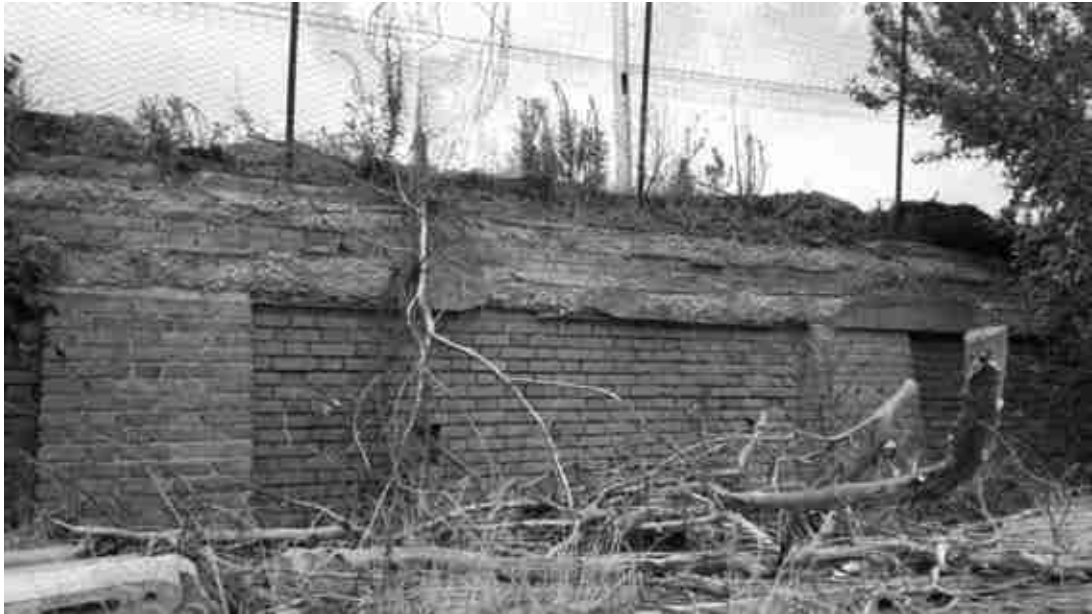
FOTO 41 – Porzione di muro di contenimento visibile tra la vegetazione ed i tralci di vigneto

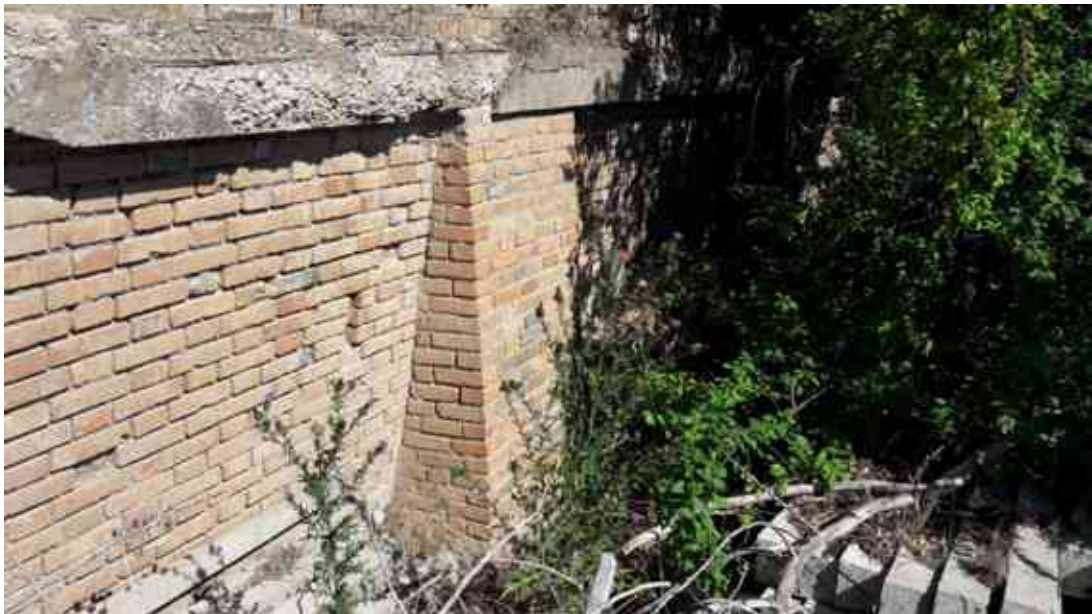
FOTO 42 – Porzione di muro di contenimento visibile tra la vegetazione ed i tralci di vigneto

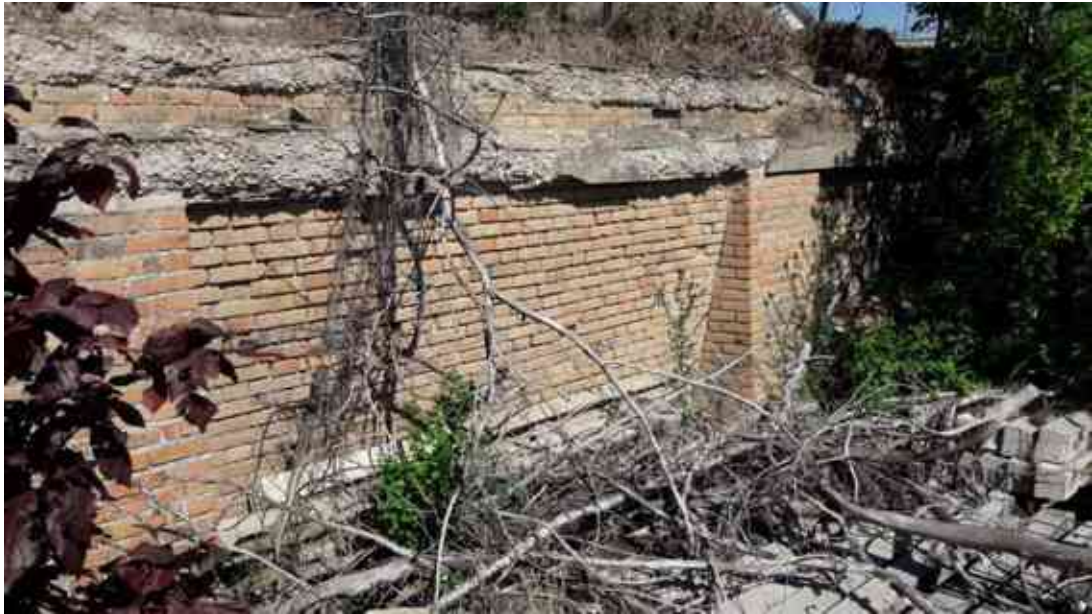
FOTO 43 – Porzione di muro di contenimento visibile tra la vegetazione ed i tralicci di vigneto

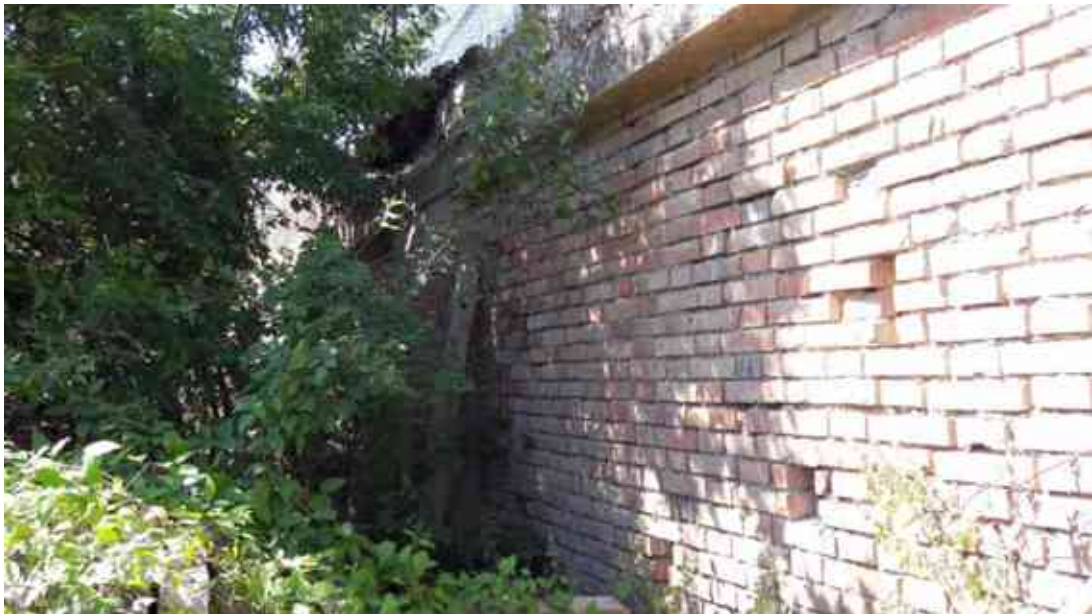
FOTO 44 – Porzione di muro di contenimento visibile tra la vegetazione ed i tralicci di vigneto

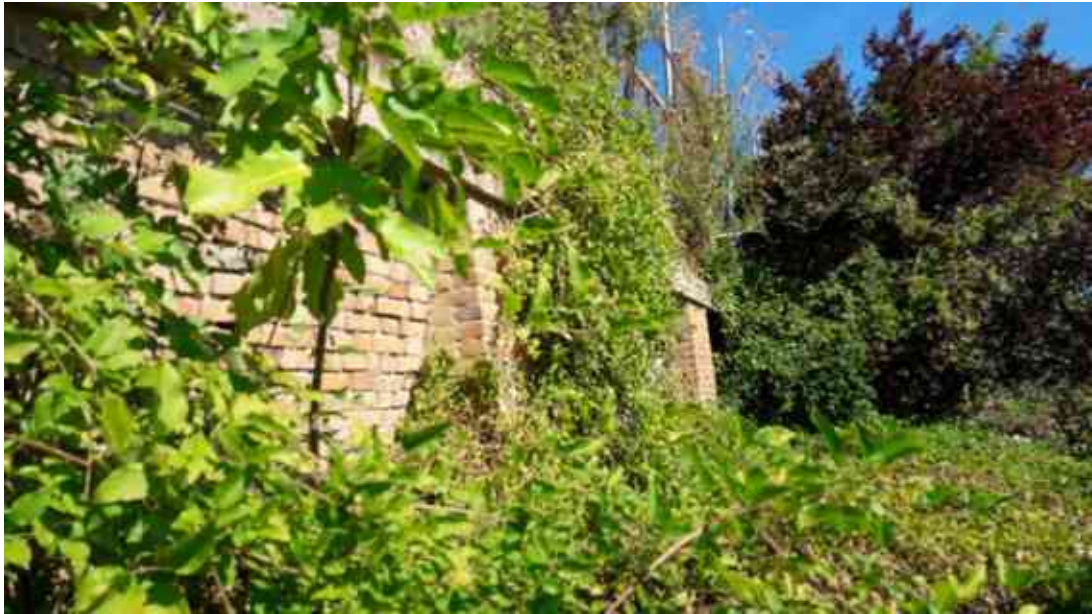
FOTO 45 – Porzione di muro di contenimento visibile tra la vegetazione ed i tralicci di vigneto

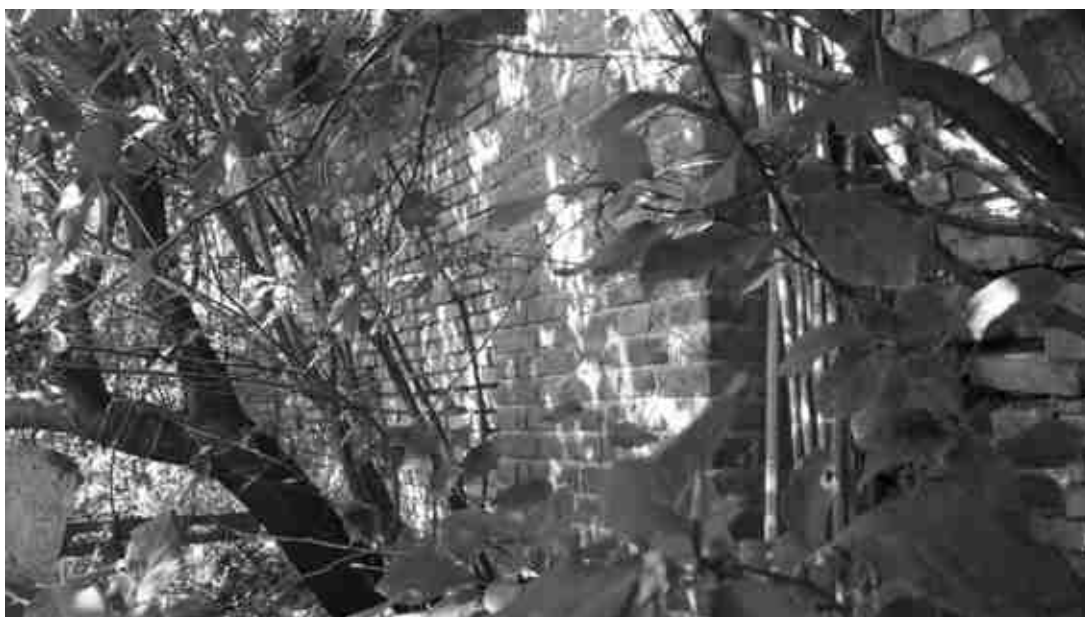
FOTO 47 – Porzione di muro di contenimento visibile tra la vegetazione ed i tralci di vigneto

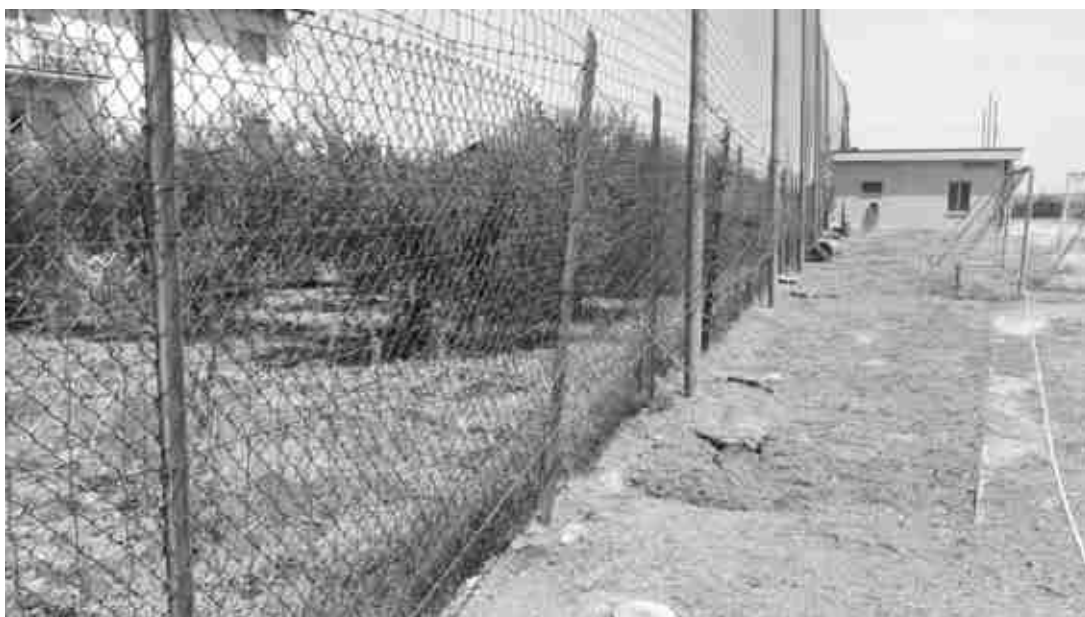
FOTO 48 – Recinzione lato nord interno area campo sportivo

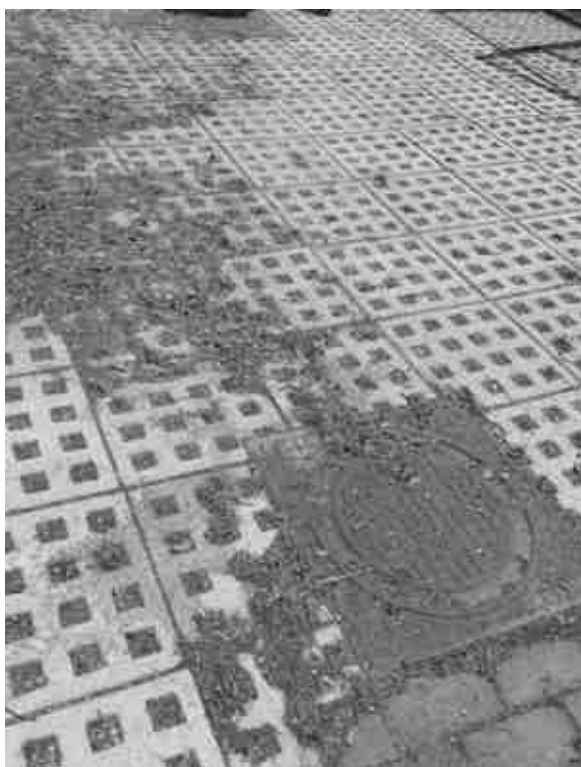
FOTO 49 – Pavimentazione di ingresso area campo sportivo e pozzetto di scarico fognatura
