COMUNE DI SERRA DE' CONTI
PROVINCIA DI ANCONA

**PROGETTO DEFINITIVO PER RIFACIMENTO DI UN TRATTO DI MURO DI
CONTENIMENTO DEL CAMPO SPORTIVO COMUNALE - A.NOVELLI –
CONNESSO AD OPERE DI MANUTENZIONE STRAORDINARIA**

DOCUMENTAZIONE FOTOGRAFICA

UBICAZIONE: Via Provvidenza (AN)
PROPRIETA': Comune di Serra de' Conti

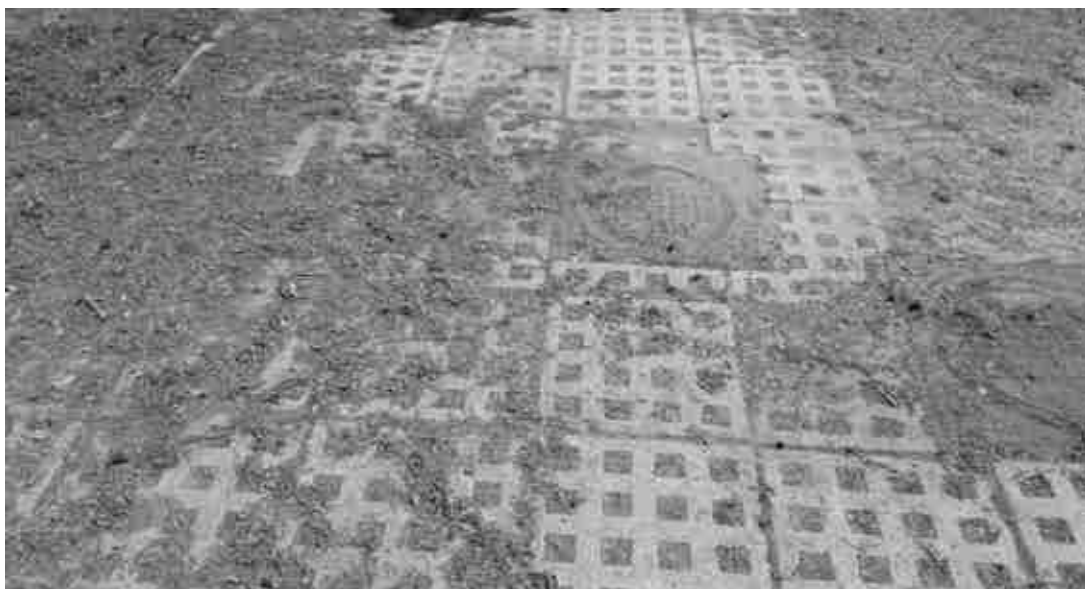
FOTO 50 – Pavimentazione camminamento e pozzetti di scarico fognatura ed elettrico

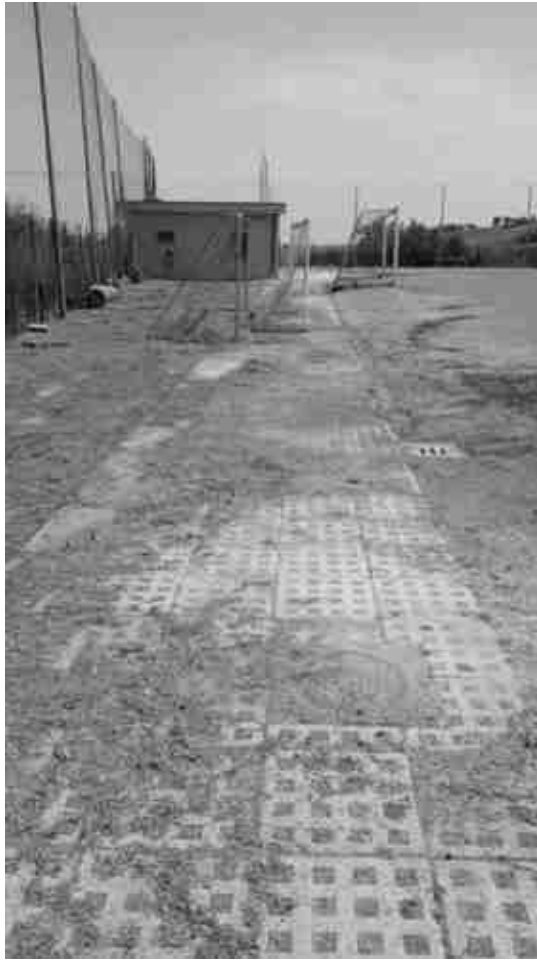
FOTO 51 – Pavimentazione di collegamento ingresso-spogliatoi

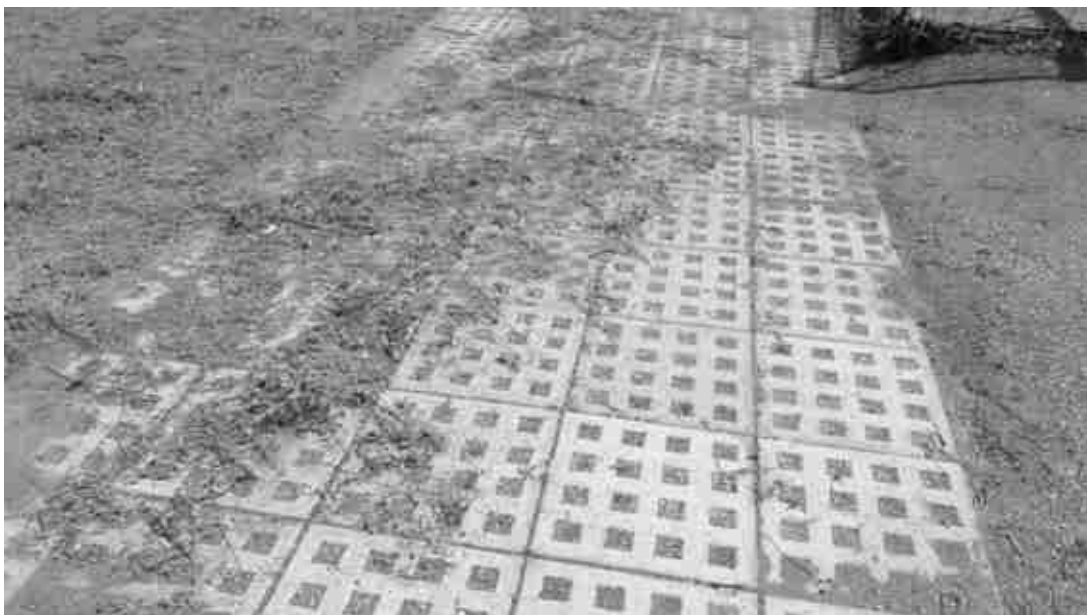
FOTO 52 – Pavimentazione di collegamento ingresso-spogliatoi

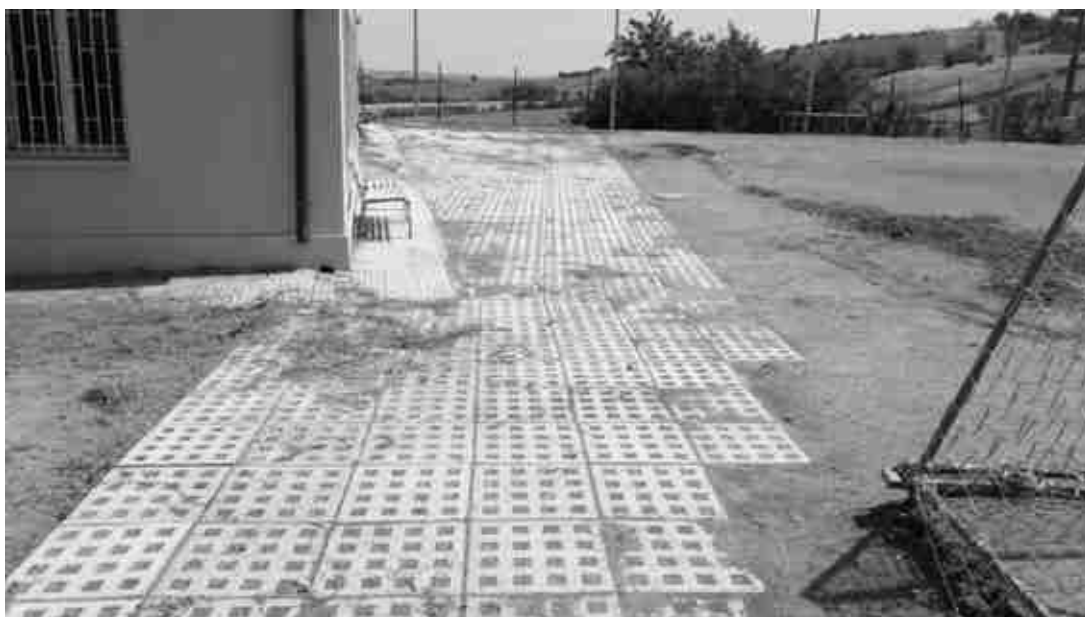
FOTO 53 – Pavimentazione di collegamento ingresso-spogliatoi

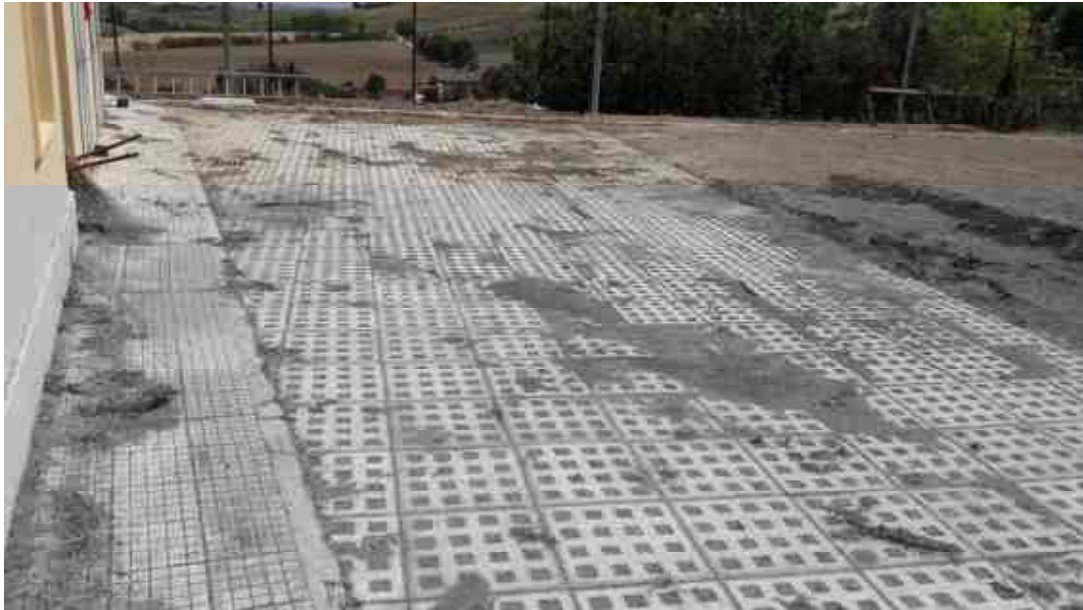
FOTO 55 – Pavimentazione esterna fronte spogliatoi

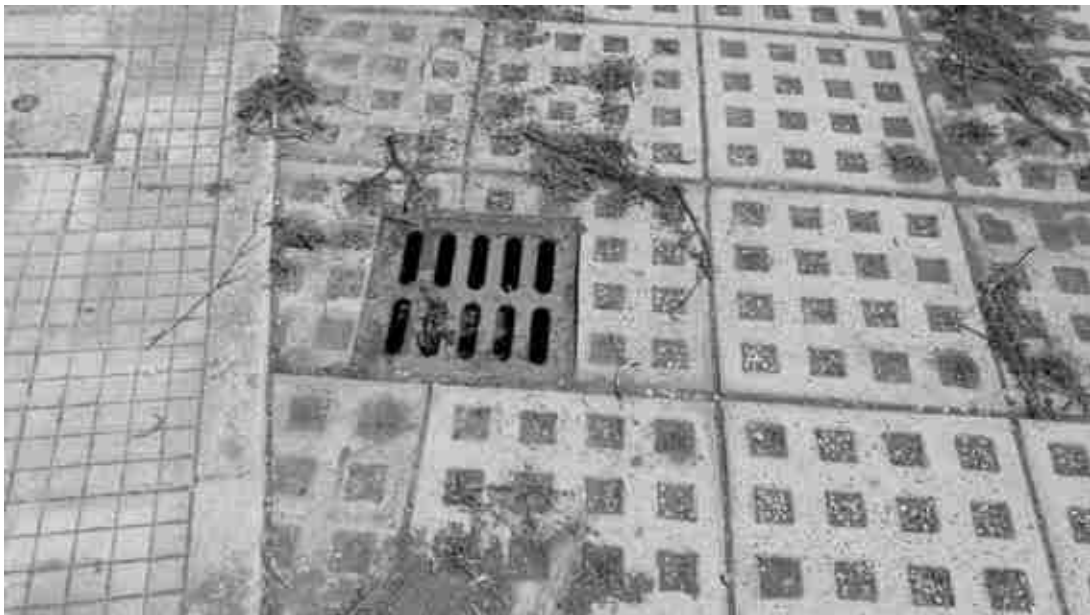
FOTO 56 – Pavimentazione esterna e caditoia esistente

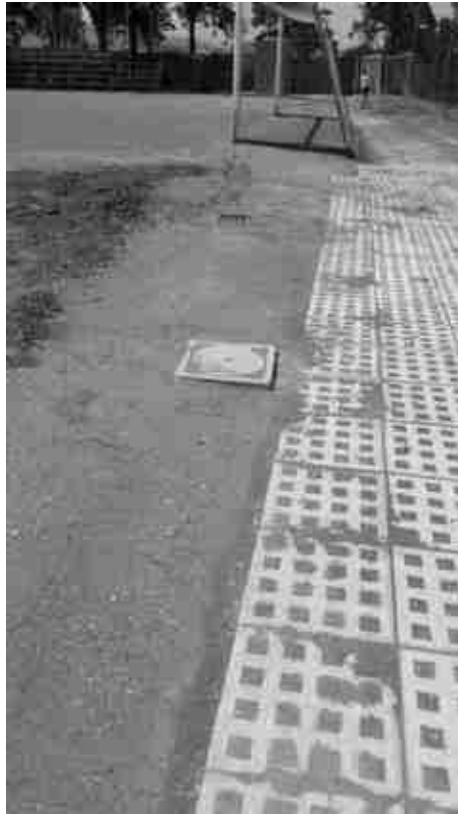
FOTO 57 – Pavimentazione esterna e linea di porta

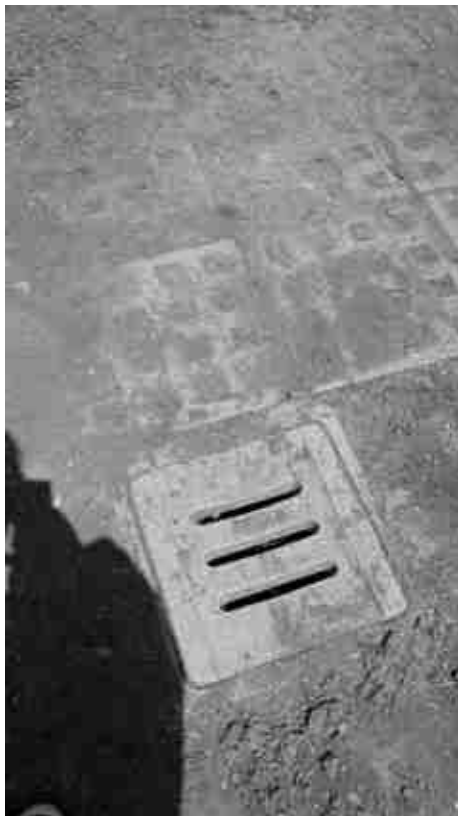
FOTO 58 – Pavimentazione esterna e caditoia esistente

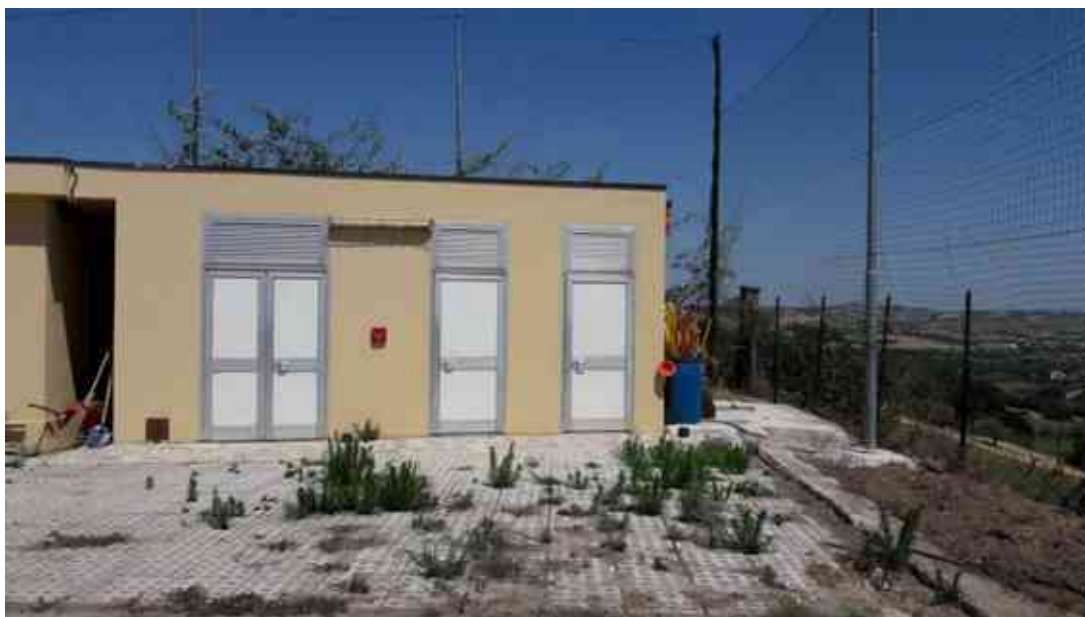
FOTO 62 – Fronte magazzino-locale caldaia

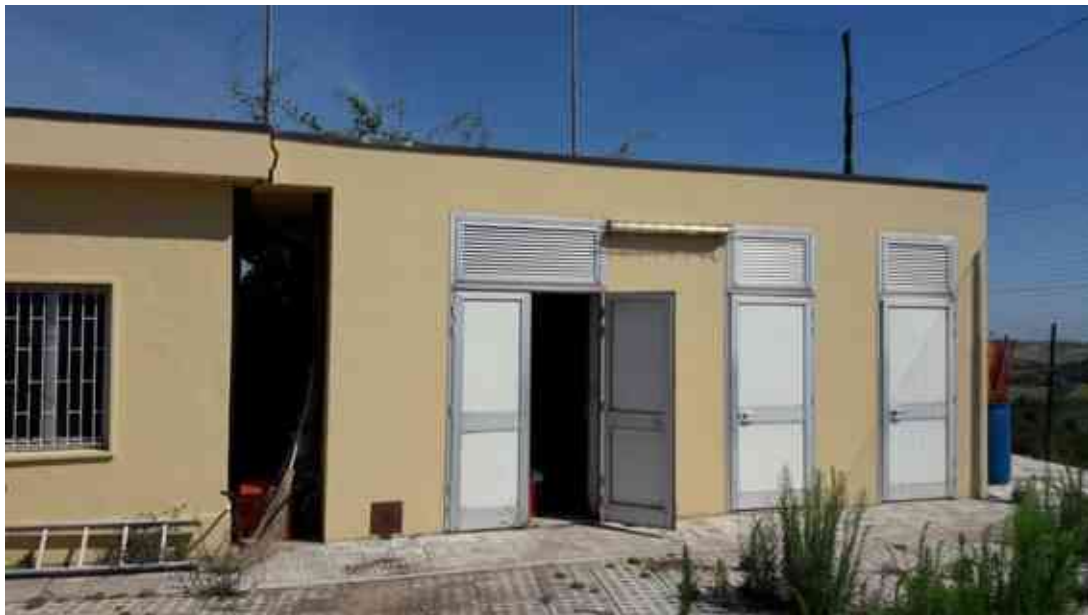
FOTO 63 – Fronte magazzino-locale caldaia

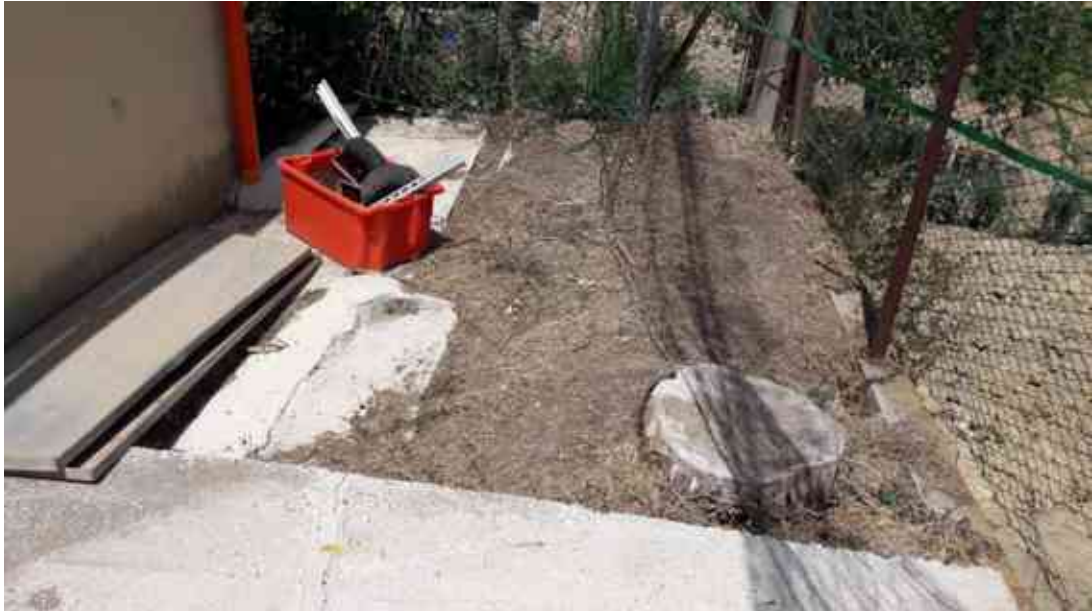
FOTO 65 – Lato magazzino-locale caldaia

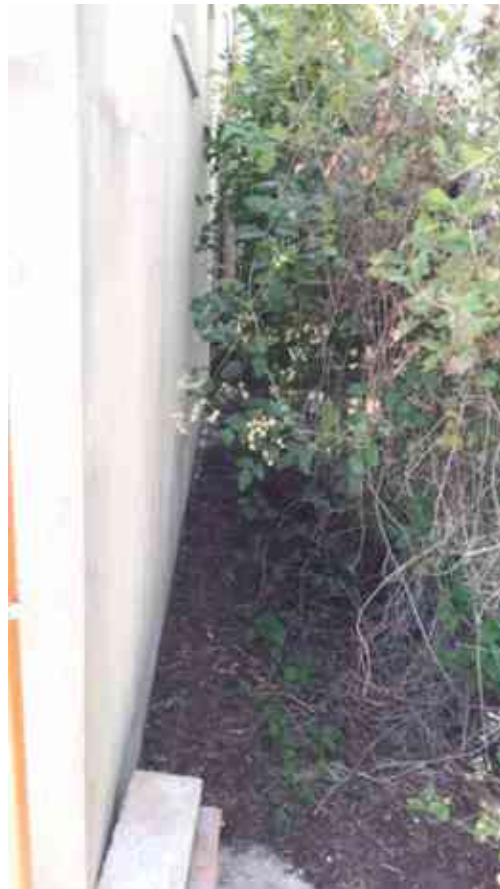
FOTO 66 – Retro magazzino-locale caldaia

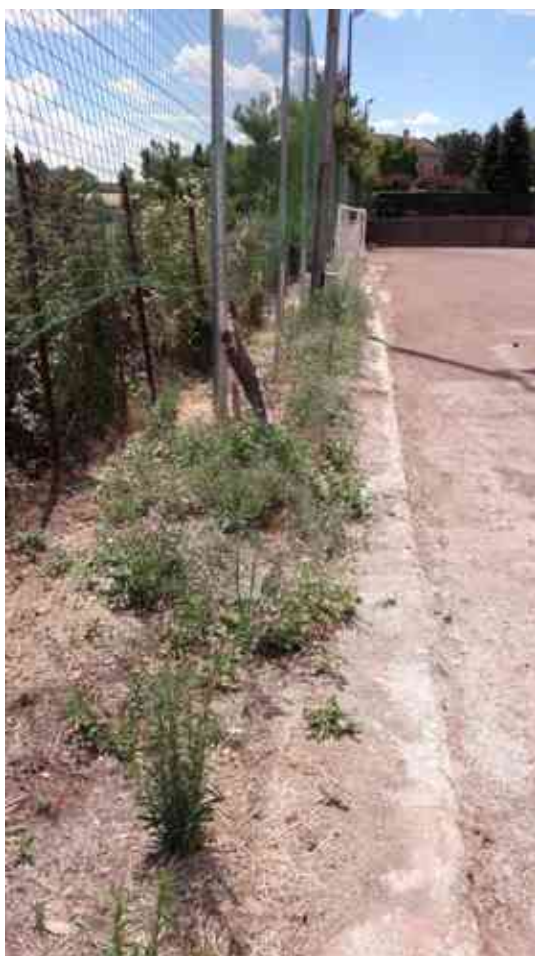
FOTO 67 – Lato nord area campo da gioco

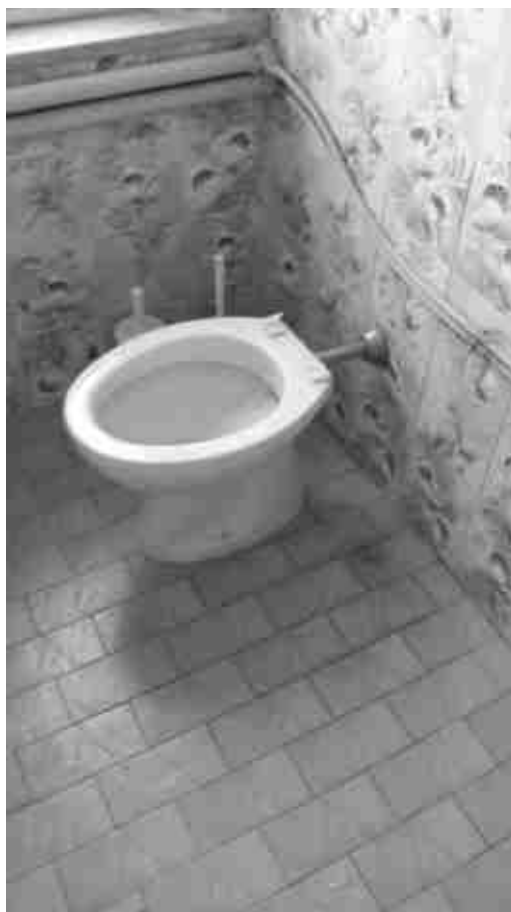
FOTO 78 – Wc spogliatoio arbitri

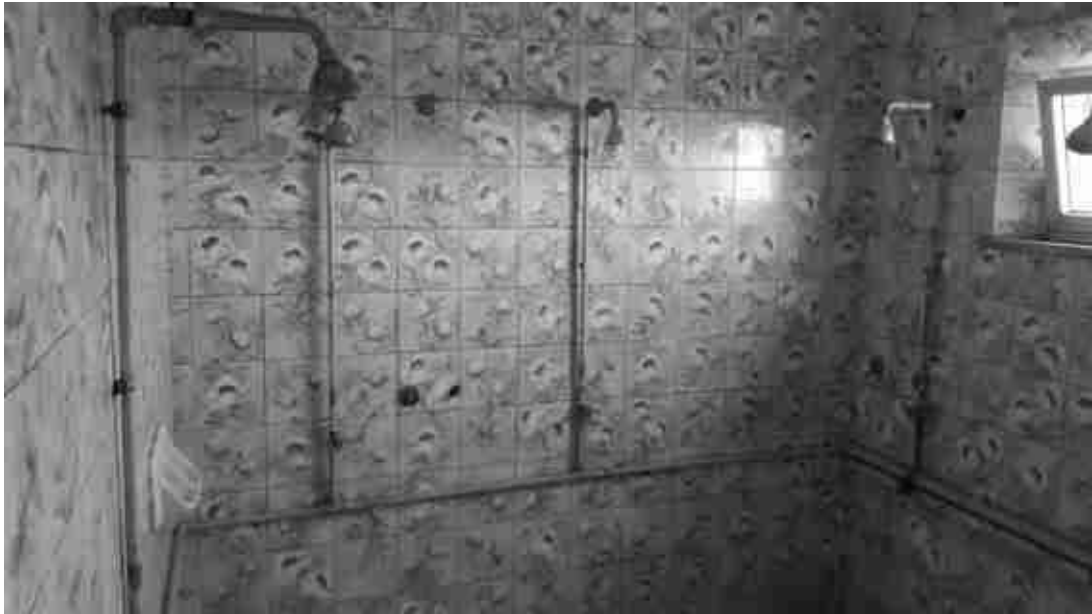
FOTO 81 – Wc spogliatoio arbitri

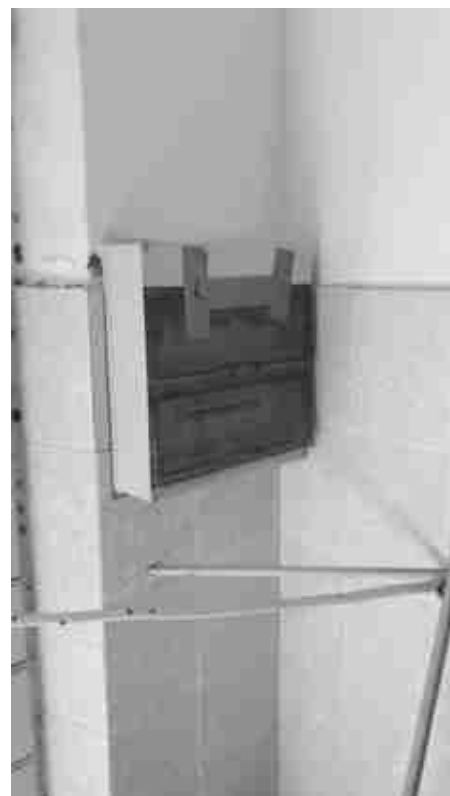
FOTO 88 – Ingresso spogliatoi quadro elettrico
