COMUNE DI SERRA DE' CONTI
PROVINCIA DI ANCONA

**PROGETTO DEFINITIVO PER RIFACIMENTO DI UN TRATTO DI MURO DI
CONTENIMENTO DEL CAMPO SPORTIVO COMUNALE - A.NOVELLI –
CONNESSO AD OPERE DI MANUTENZIONE STRAORDINARIA**

DOCUMENTAZIONE FOTOGRAFICA

UBICAZIONE: Via Provvidenza (AN)
PROPRIETA': Comune di Serra de' Conti

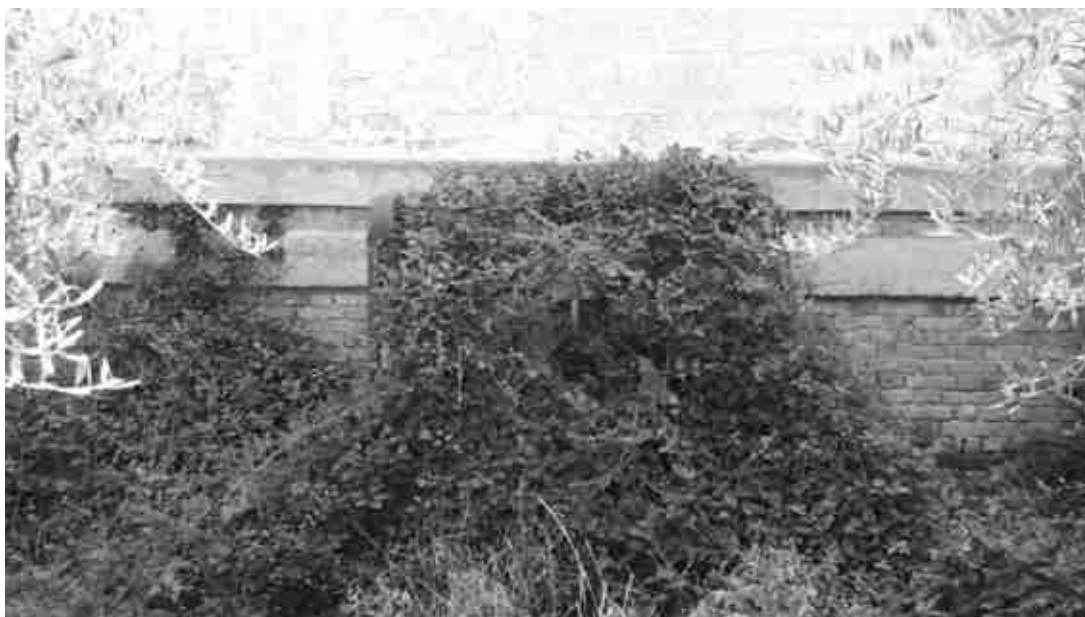
FOTO 16 – Muro di contenimento lato nord – retro spogliatoi

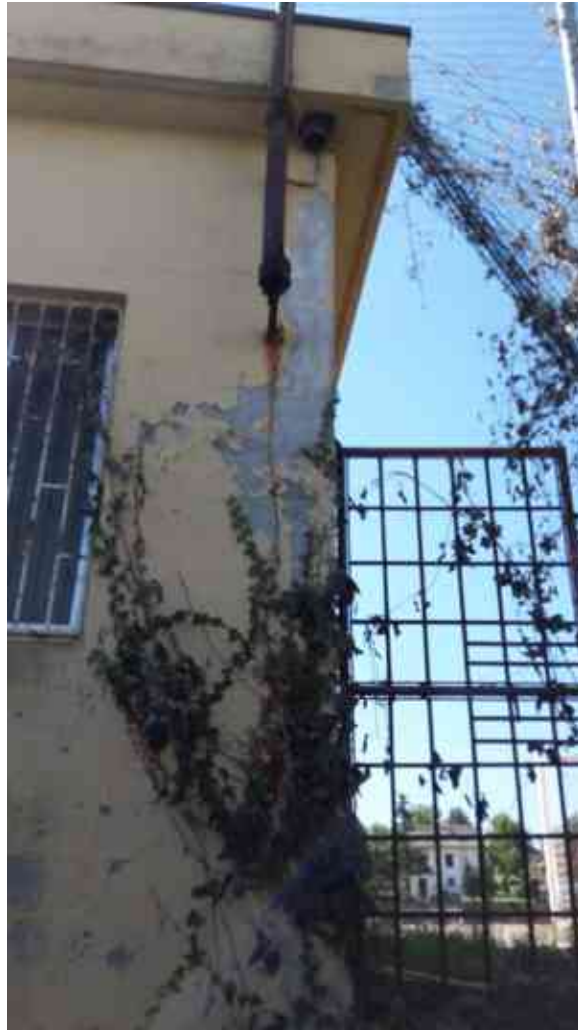
FOTO 19 – Retro spogliatoi

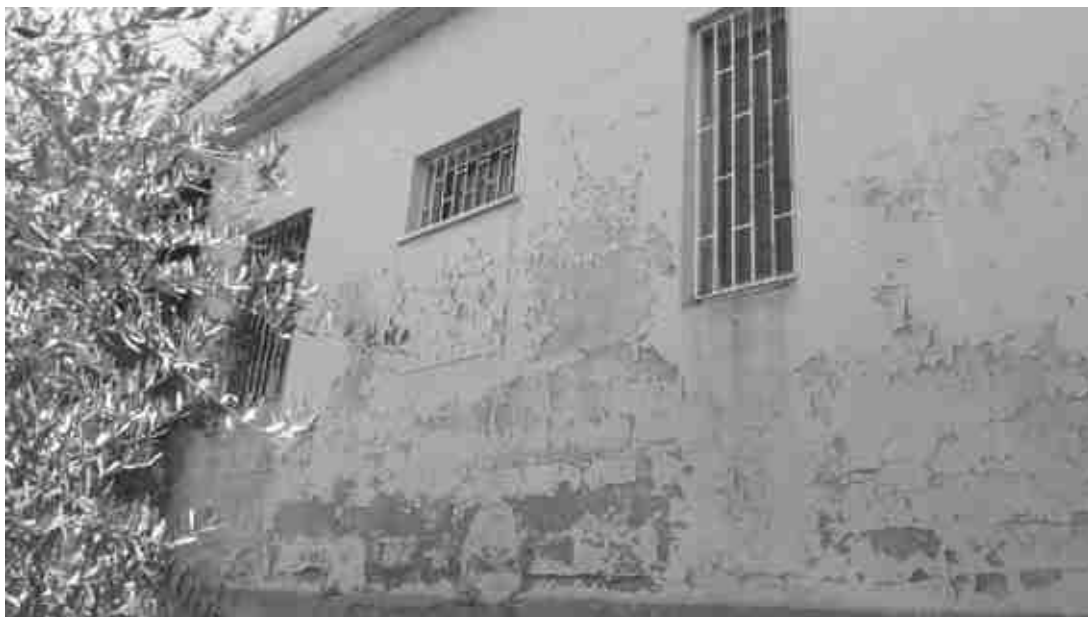
FOTO 20 –Retro spogliatoi

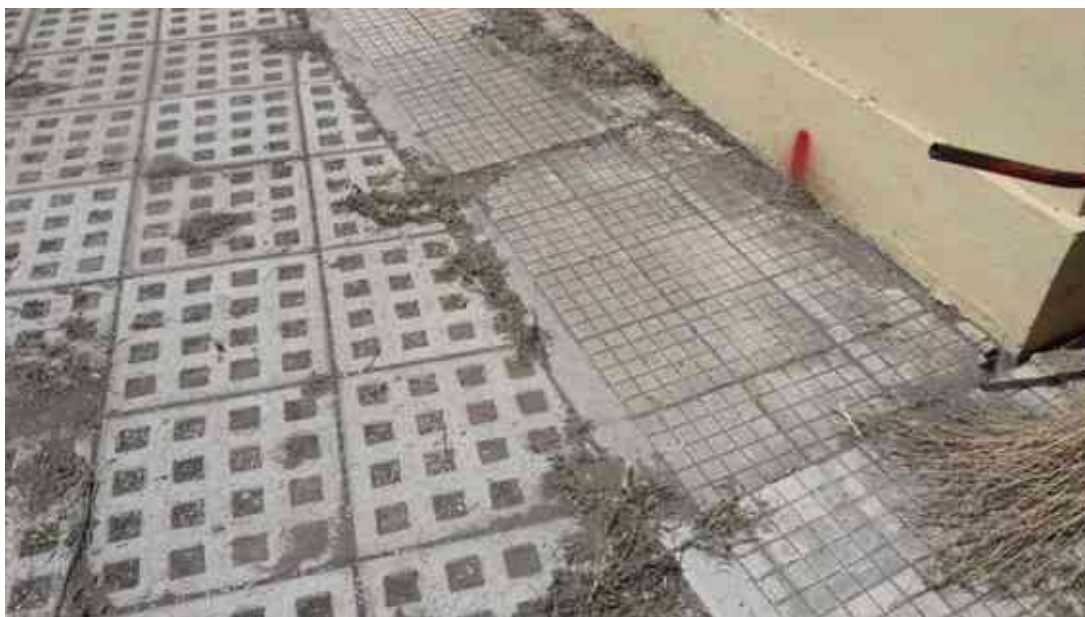
FOTO 54 – Pavimentazione esterna e marciapiede

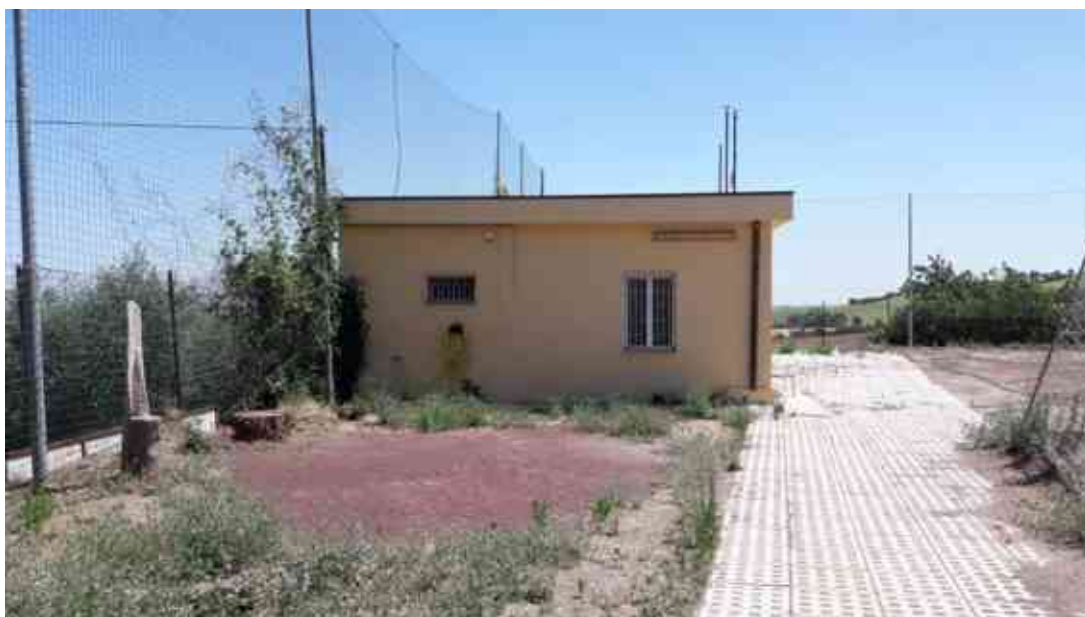
FOTO 59 – Lato spogliatoi

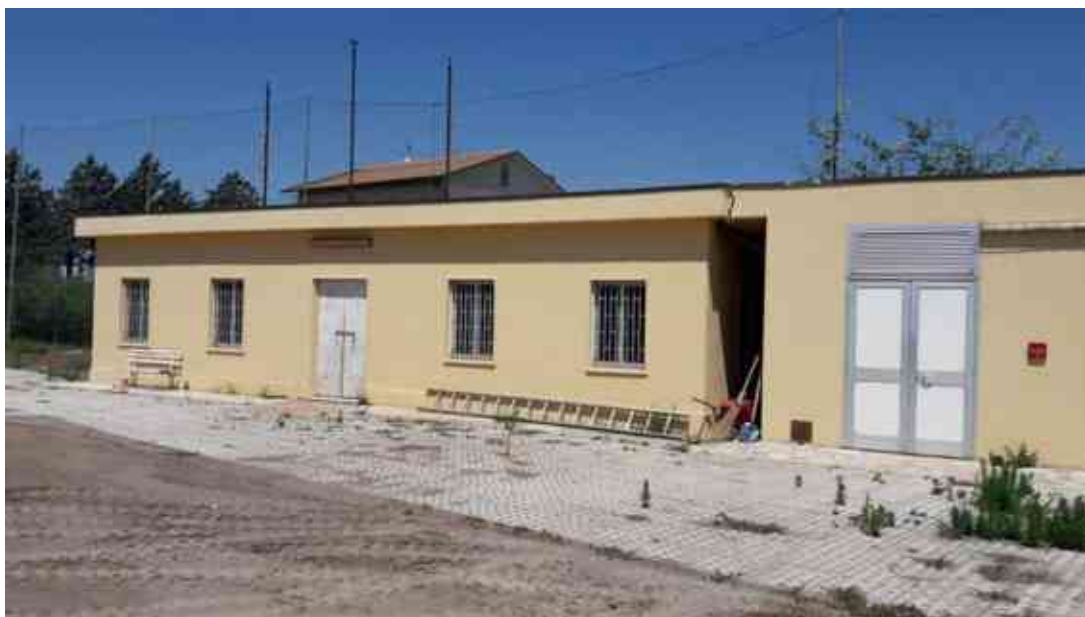
FOTO 60 – Fronte spogliatoi

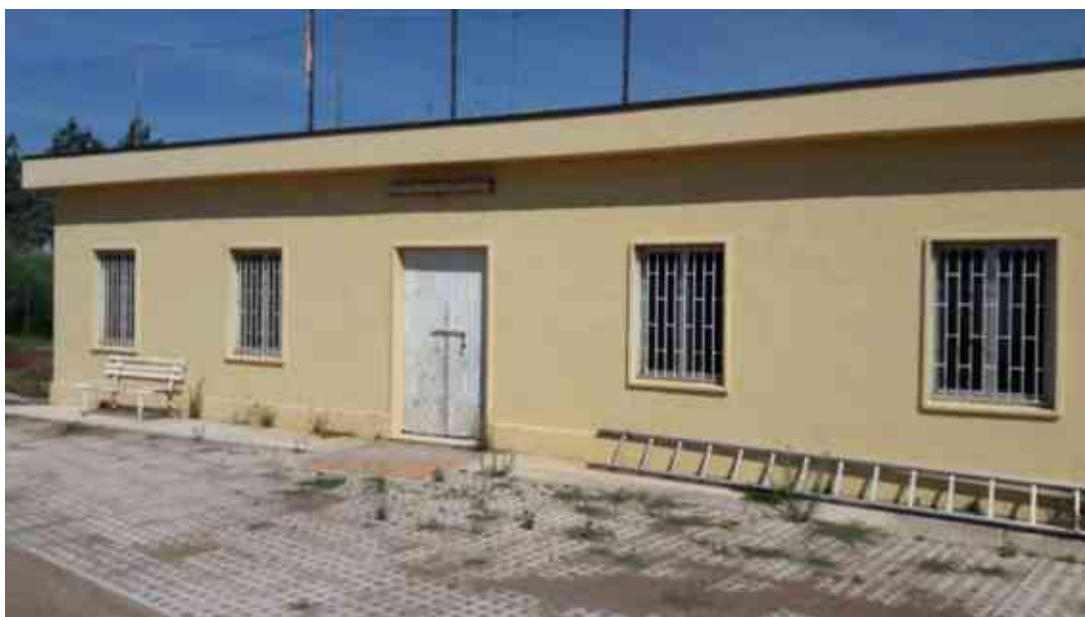
FOTO 61 – Fronte spogliatoi

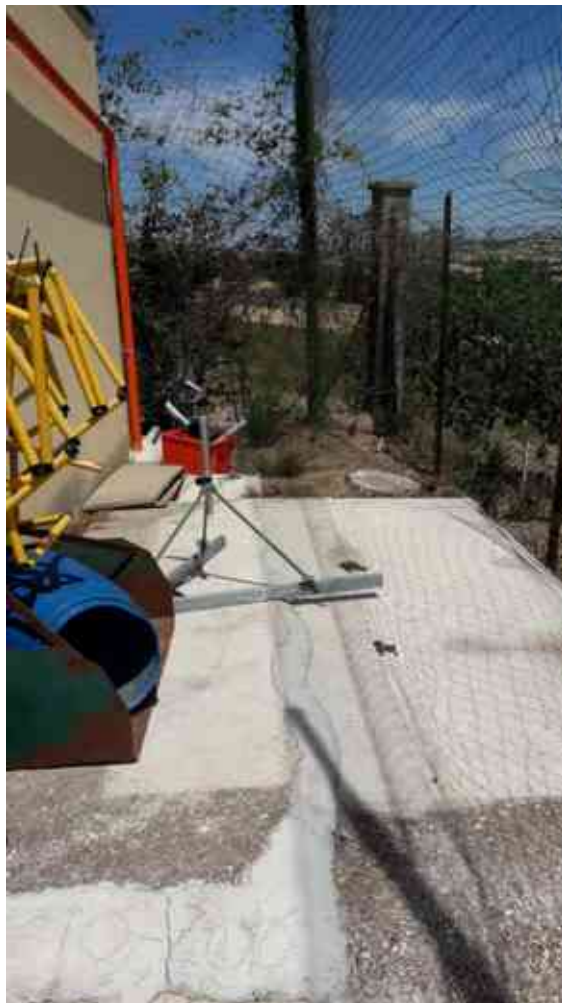
FOTO 64 – Lato magazzino-locale caldaia

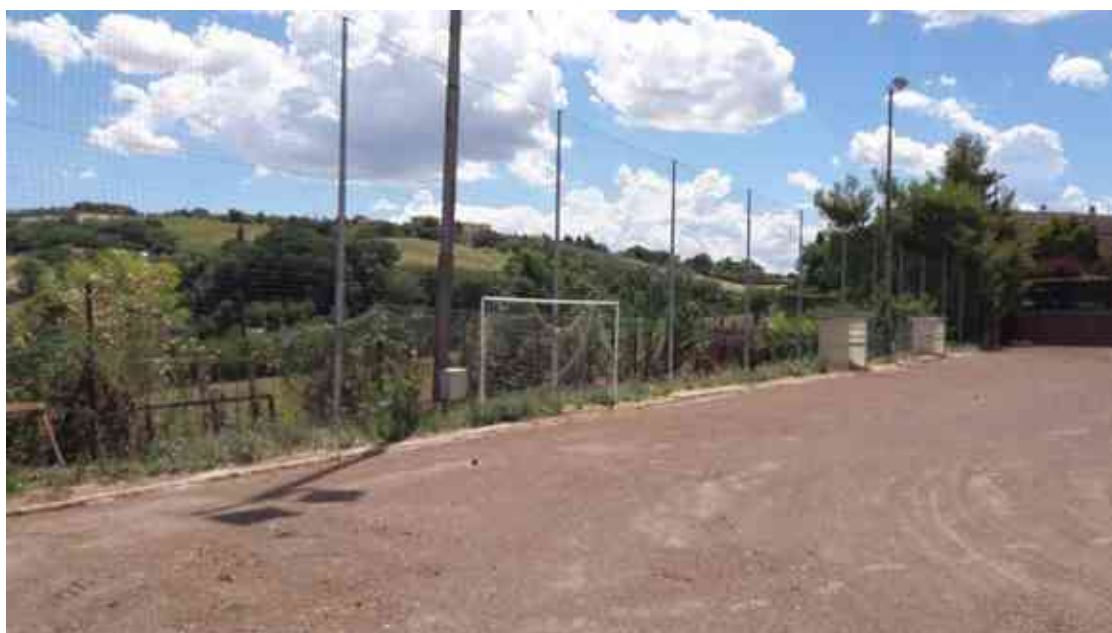
FOTO 68 – Lato nord area campo da gioco

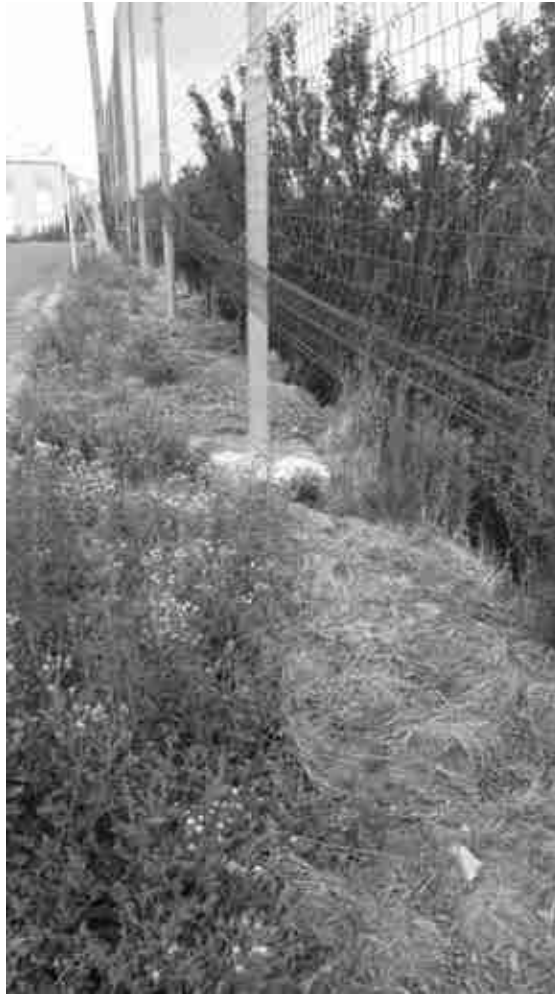
FOTO 69– Lato nord area campo da gioco

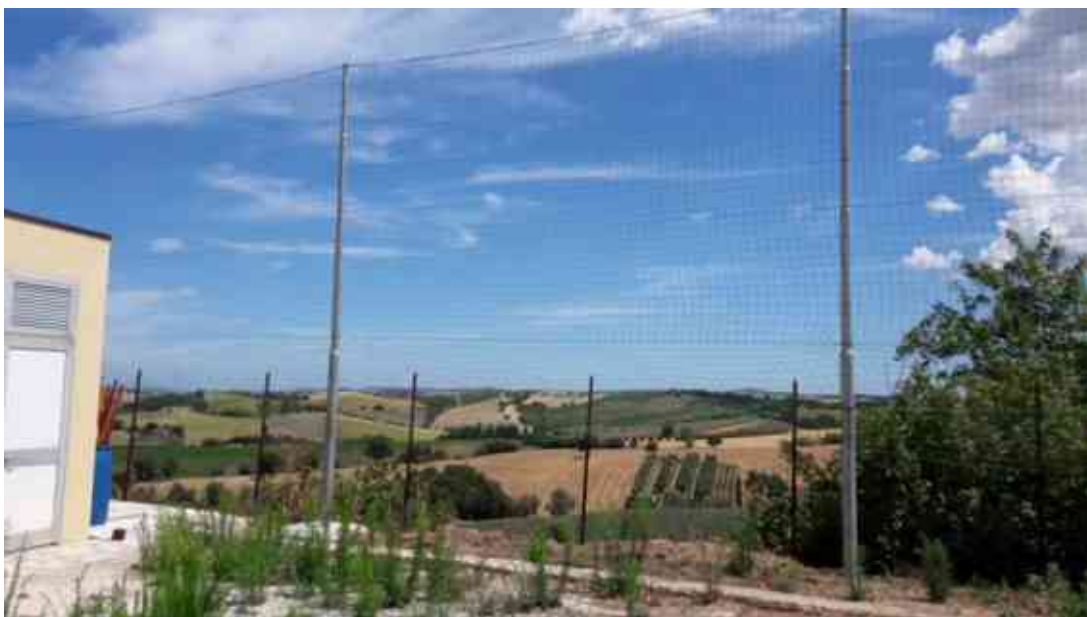
FOTO 70 – Lato nord area campo da gioco

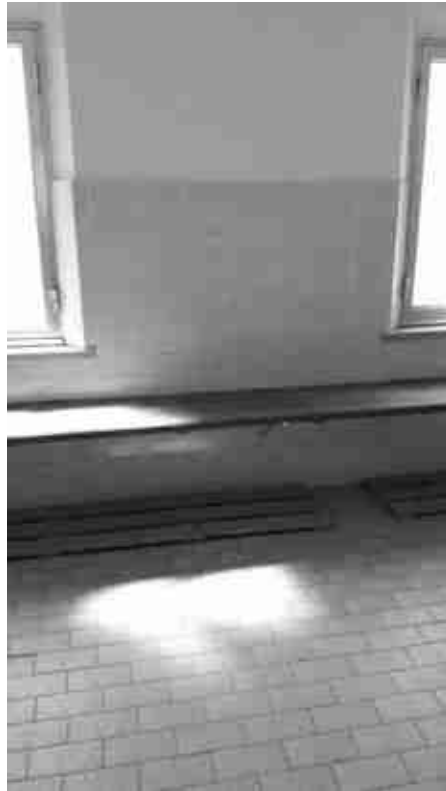
FOTO 71 – Interno spogliatoio

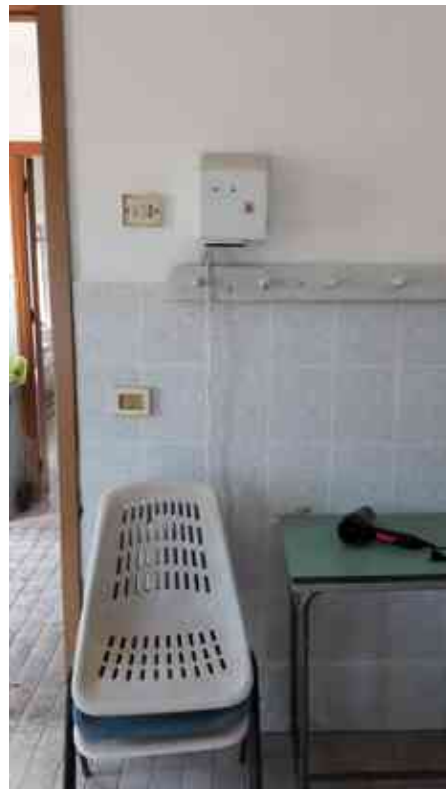
FOTO 72 – Interno spogliatoio

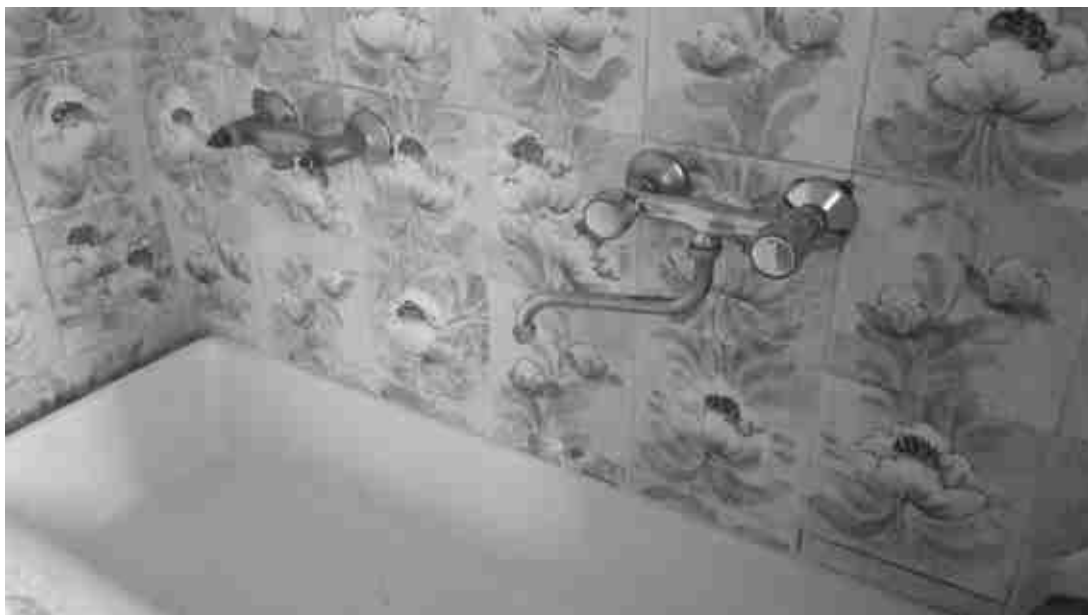
FOTO 73 – Lavabo spogliatoio

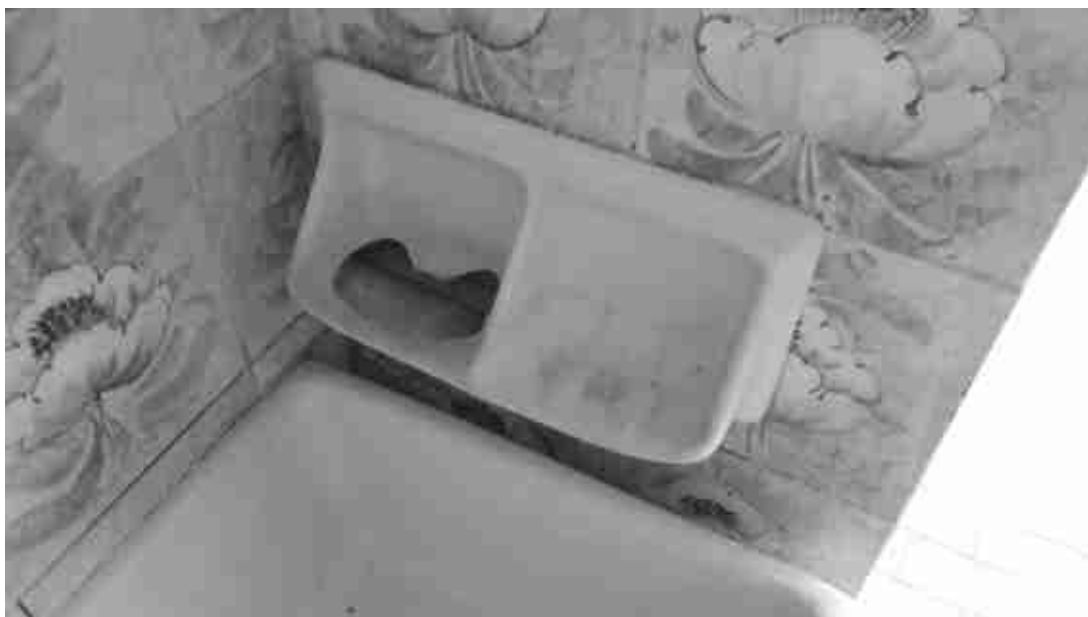
FOTO 74 – Lavabo spogliatoio

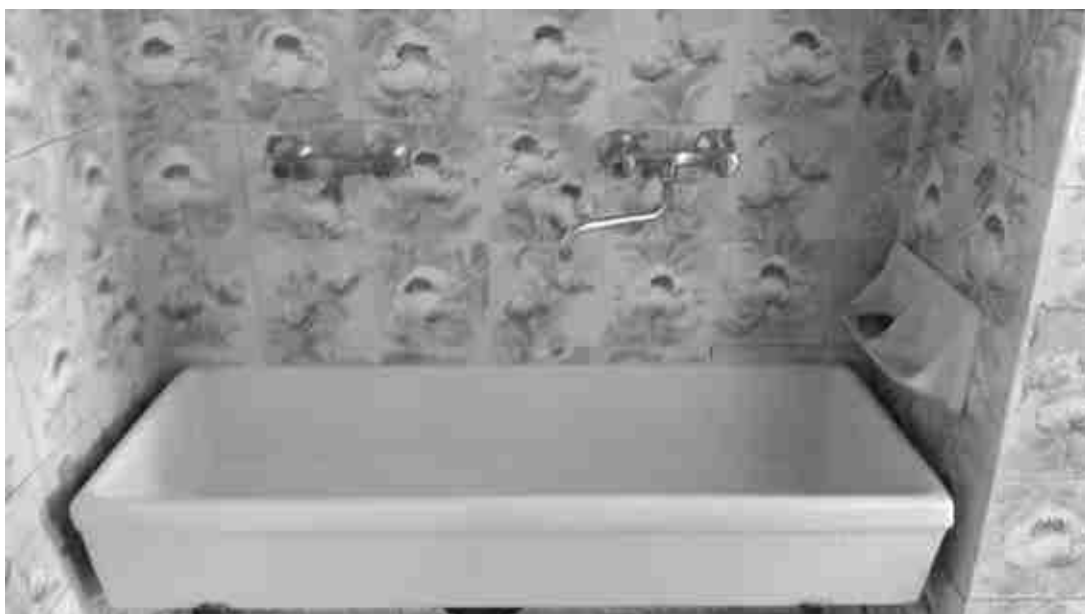
FOTO 75 – Lavabo spogliatoio

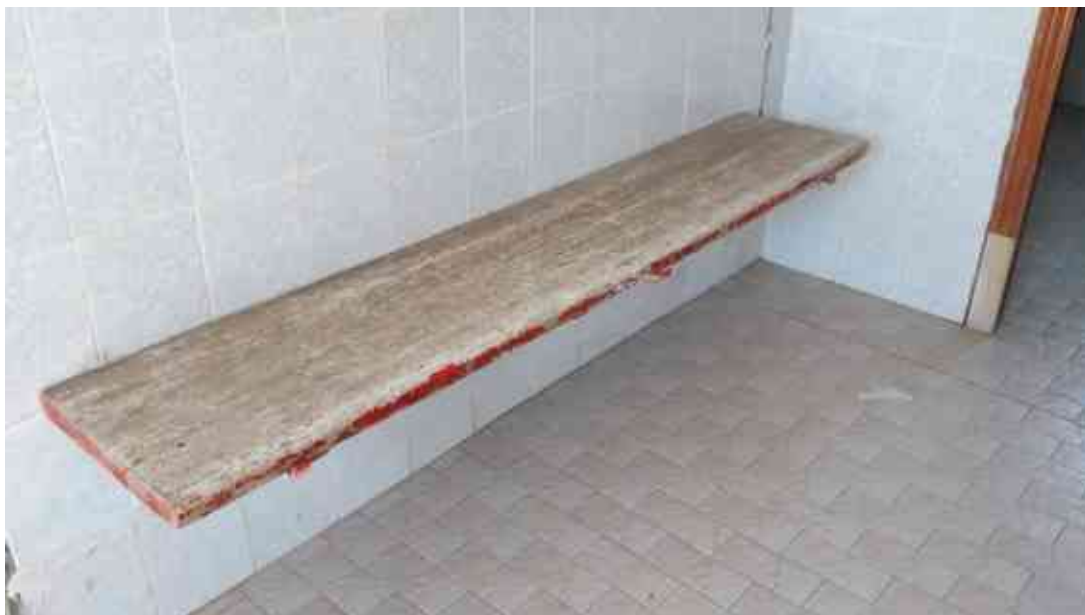
FOTO 77 – Ingresso spogliatoi

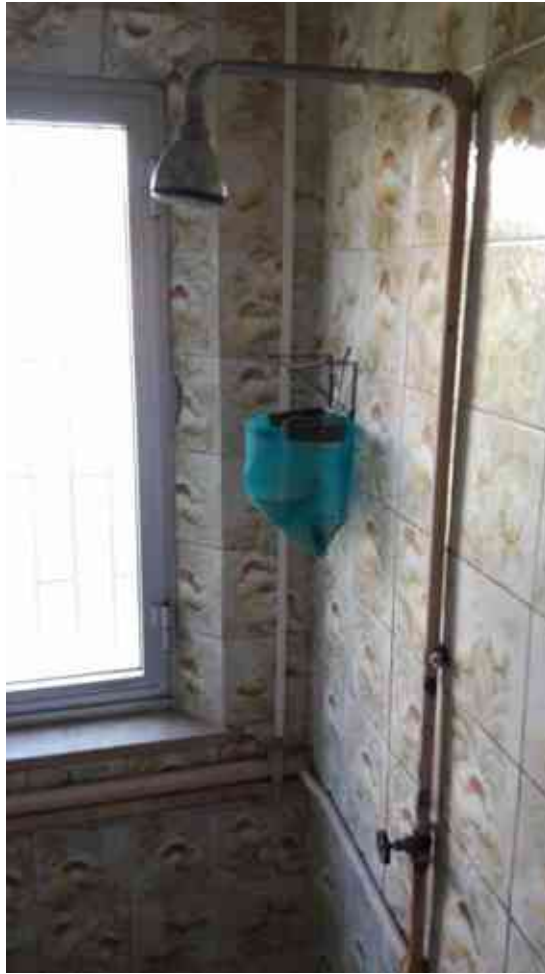
FOTO 79 – Docce spogliatoio arbitri

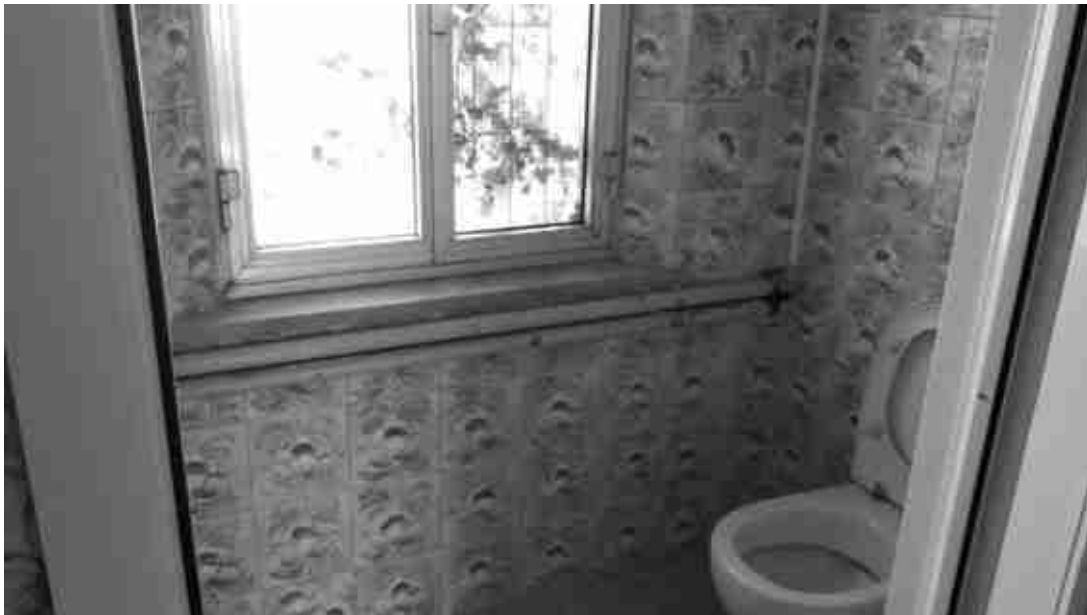
FOTO 80 – Wc spogliatoio

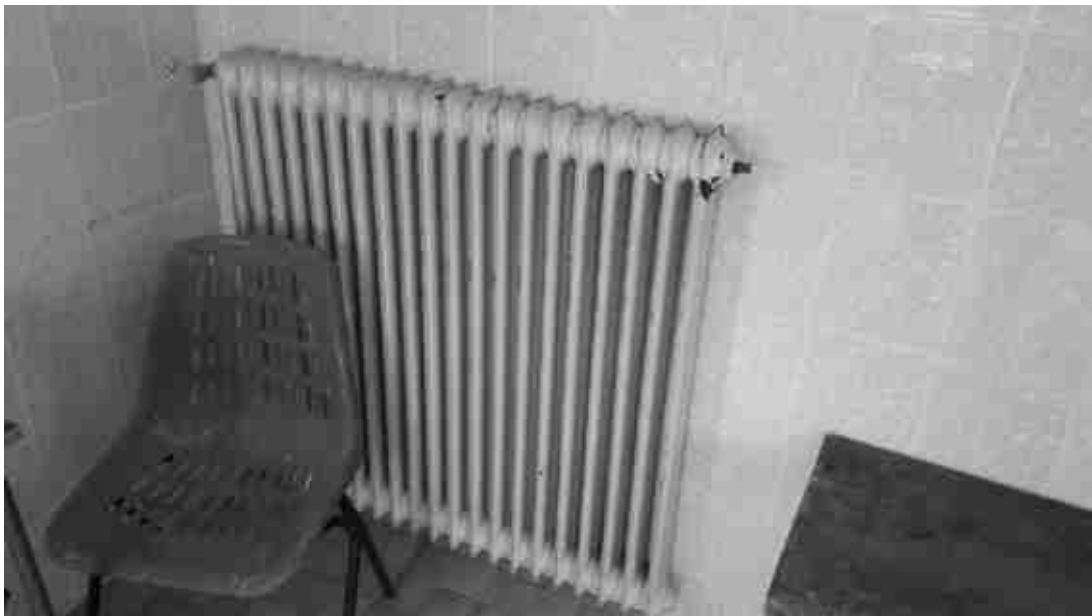
FOTO 82 – Spogliatoio radiatore

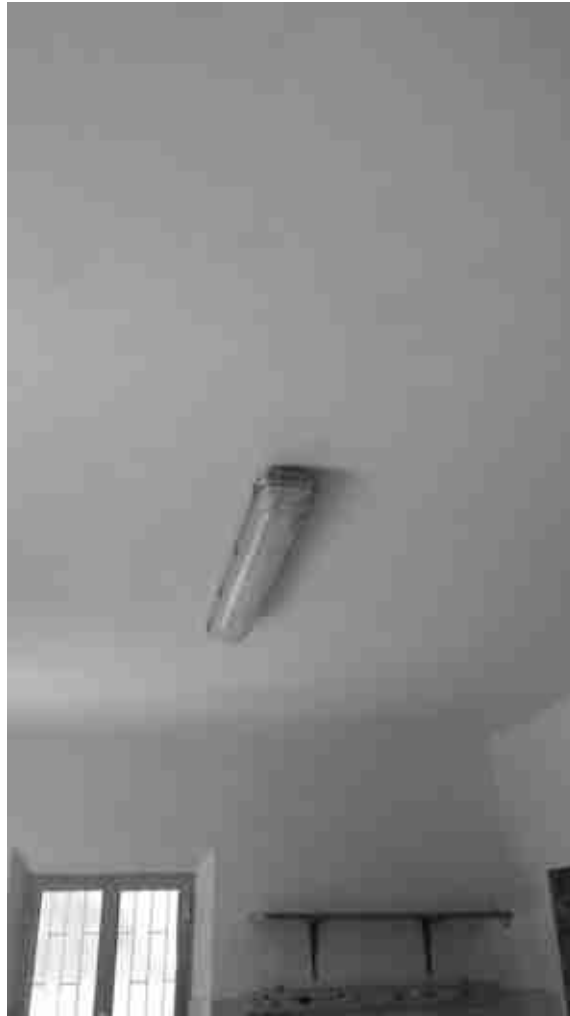
FOTO 83 – Spogliatoio punto luce

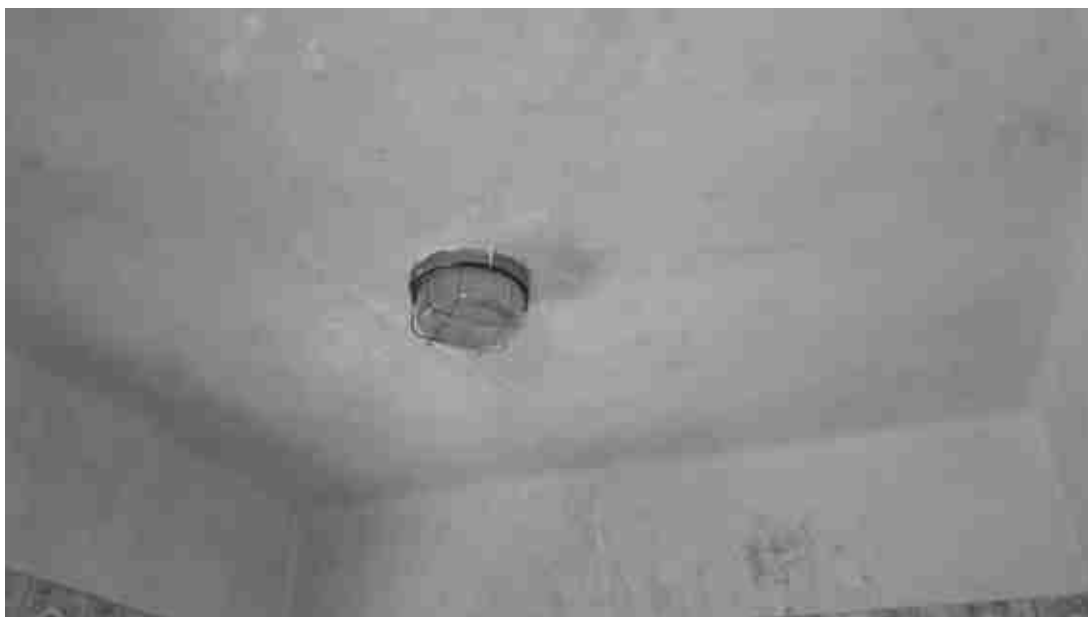
FOTO 84 – Spogliatoio docce punto luce

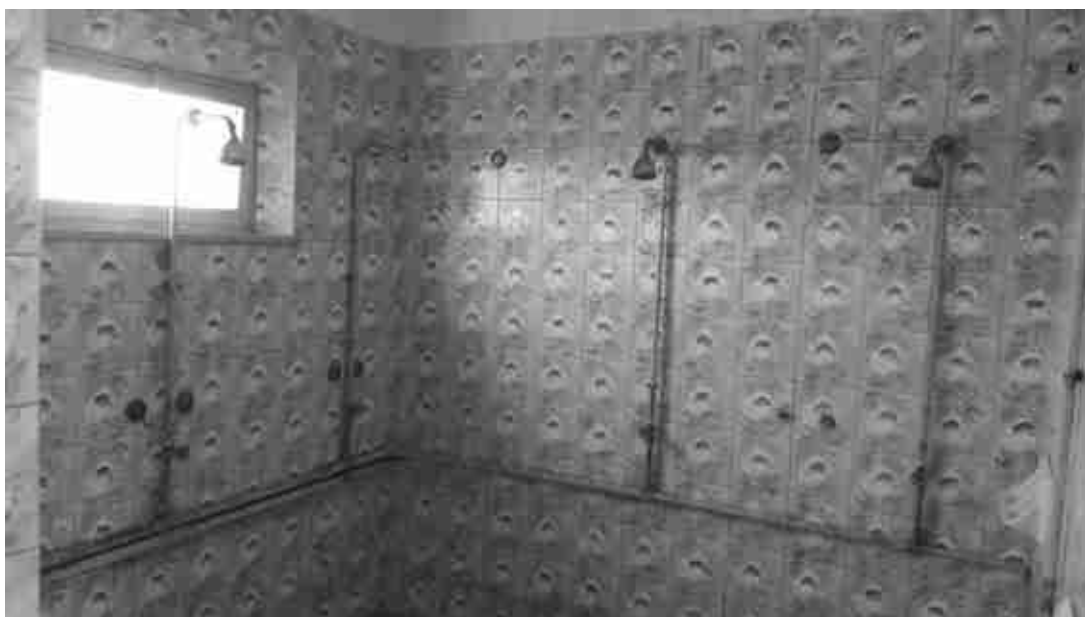
FOTO 85 – Spogliatoio docce

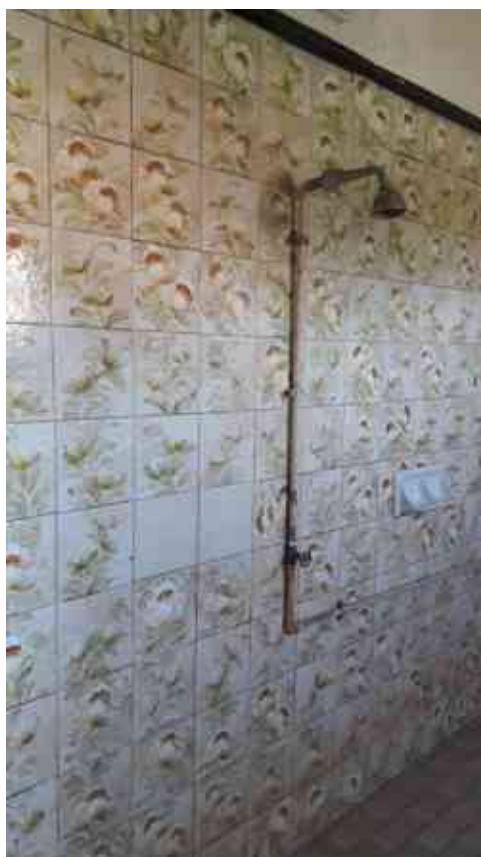
FOTO 86 – Spogliatoio docce

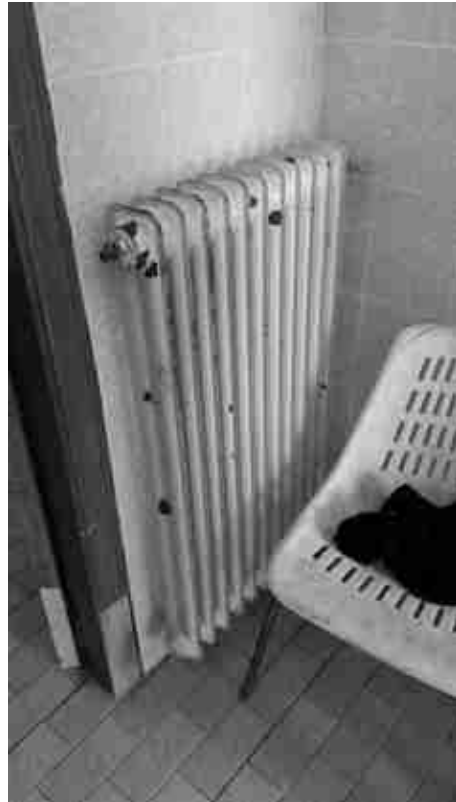
FOTO 87– Ingresso spogliatoi radiatore
